## 2016-0123 - Veilig Vlaggen 16-10-2020

"Monument in" verstrekt hierbij de rapportage voor het project 'Veilig Vlaggen' op drie locaties:

- Toren Grote of St. Nicolaaskerk - Muiden
- Stadhuis - Naarden
- Toren Grote Kerk - Naarden

Dit project is uitgevoerd in opdracht van de heer P. (Patrick) Zeilemaker, Gemeente Gooise Meren.  
De opname heeft plaatsgevonden op woensdag 7 oktober 2020.

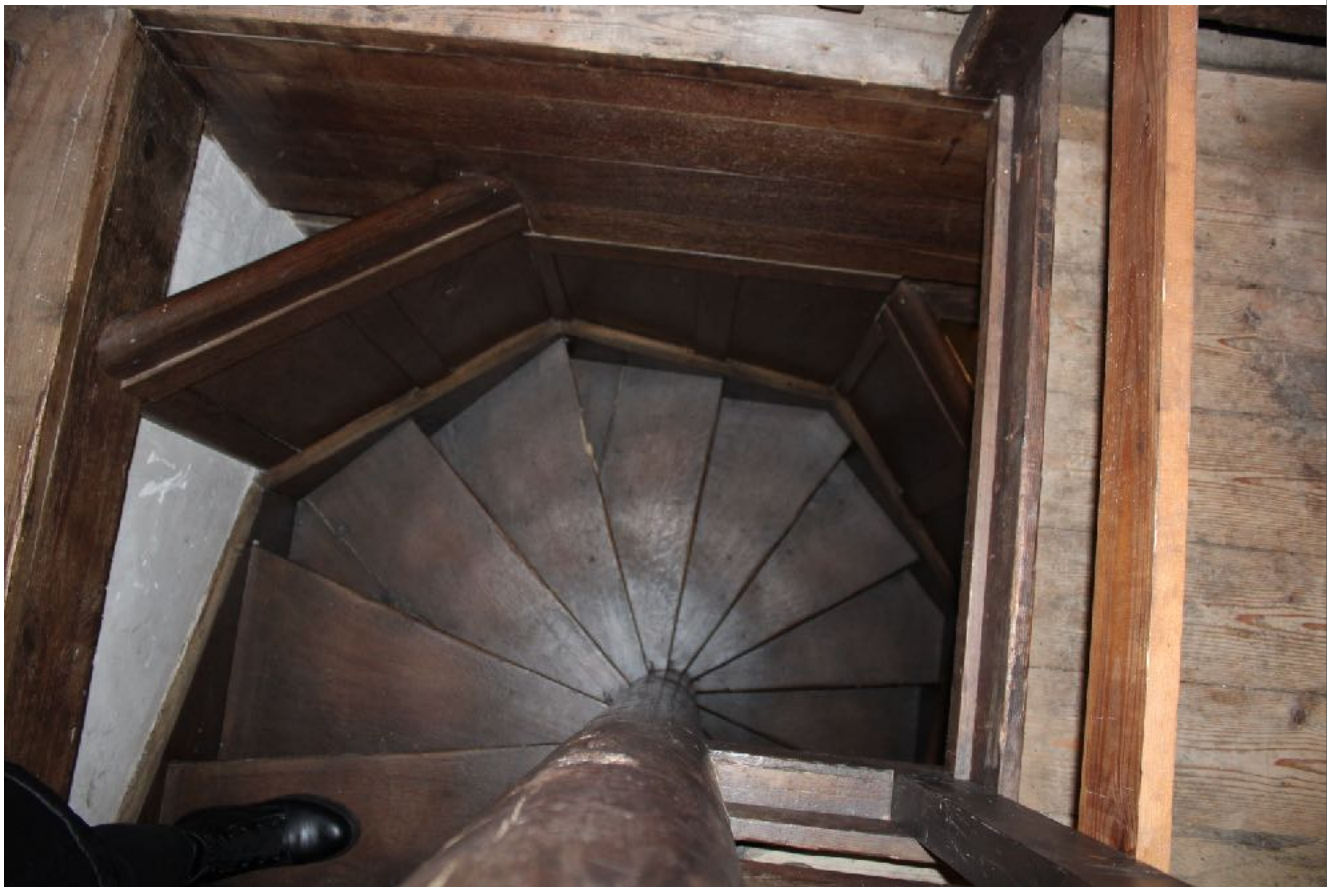
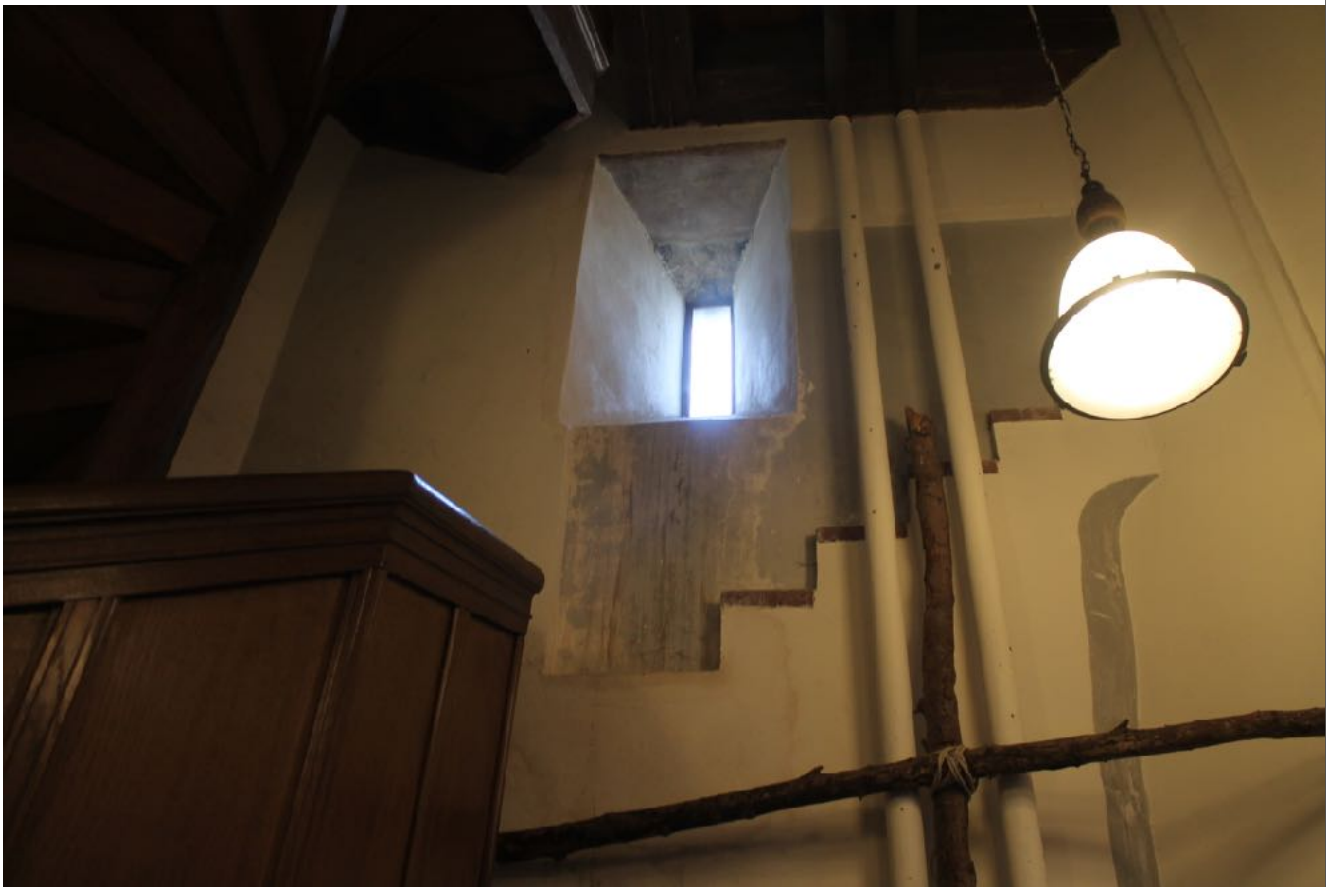
| Nummer | Foto | Nummer | Foto |
|---|---|---|---|
| <b>Positie:</b> | <ul style="list-style-type: none"><li>Begane grond</li></ul> | <b>Positie:</b> | <ul style="list-style-type: none"><li>Begane grond</li></ul> |
| <b>Constatering:</b> | <ul style="list-style-type: none"><li>Vaste spiltrap van begane grond naar het eerste niveau, trap is voorzien van een leuning</li></ul> | <b>Constatering:</b> | <ul style="list-style-type: none"><li>Toren is voorzien van voldoende verlichting</li></ul> |

| Nummer | Foto | Nummer | Foto |
|---|---|---|---|
| <b>Advies:</b> | <ul style="list-style-type: none"><li>-</li></ul> | <b>Advies:</b> | <ul style="list-style-type: none"><li>-</li></ul> |

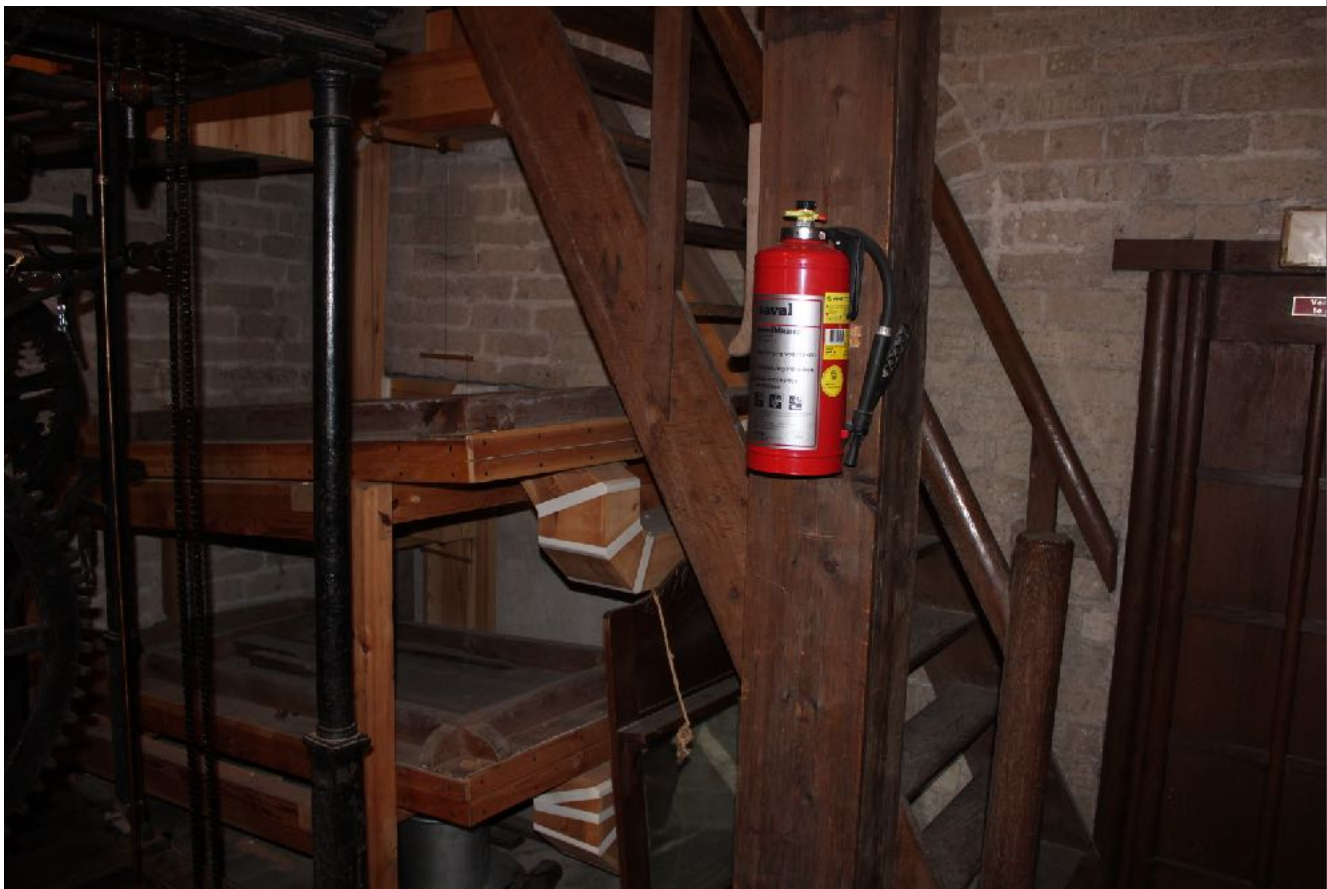
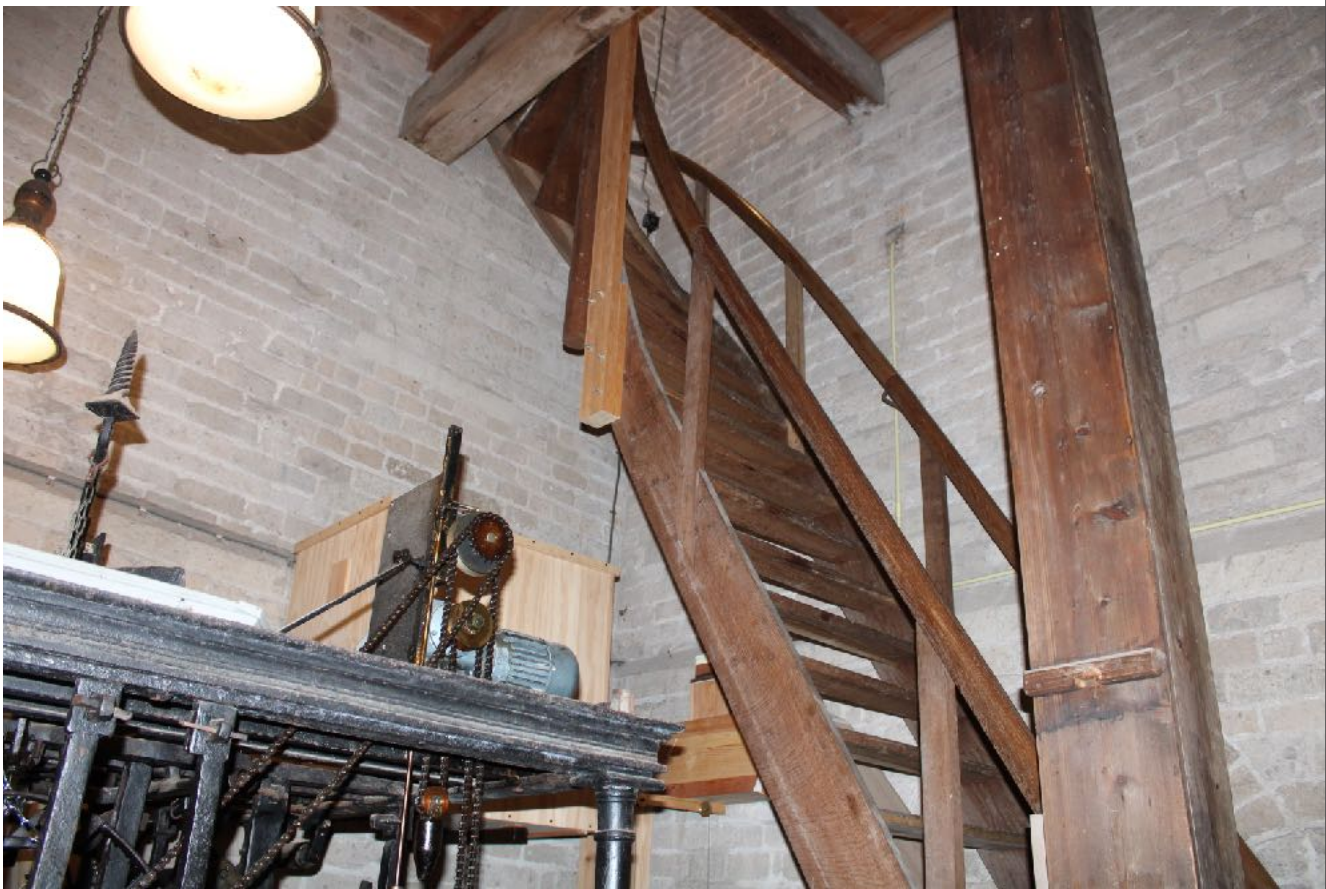
| Nummer | Foto | Nummer | Foto |
|---|---|---|---|
| <b>Positie:</b> | <ul style="list-style-type: none"><li>Niveau 1 uurwerk</li></ul> | <b>Positie:</b> | <ul style="list-style-type: none"><li>Niveau 1 uurwerk</li></ul> |
| <b>Constatering:</b> | <ul style="list-style-type: none"><li>Vaste trap met leuning</li></ul> | <b>Constatering:</b> | <ul style="list-style-type: none"><li>Vaste trap met leuning zonder knieregel</li></ul> |

| Nummer | Foto | Nummer | Foto |
|---|---|---|---|
| <b>Advies:</b> | <ul style="list-style-type: none"><li>-</li></ul> | <b>Advies:</b> | <ul style="list-style-type: none"><li>Knieregel toevoegen</li></ul> |

| element | aantal | eenheid | arbeid in uren | arbeid in uren<br>totaal | materiaal | materiaal totaal | onder-<br>aanneming | onder-<br>aanneming<br>totaal | stelposten | totaal |
|---|---|---|---|---|---|---|---|---|---|---|
| 4 Knieregel toevoegen | 1 | pst | 4 | 4,00 | 85 | 85,00 | | 0,00 | | 263,00 |

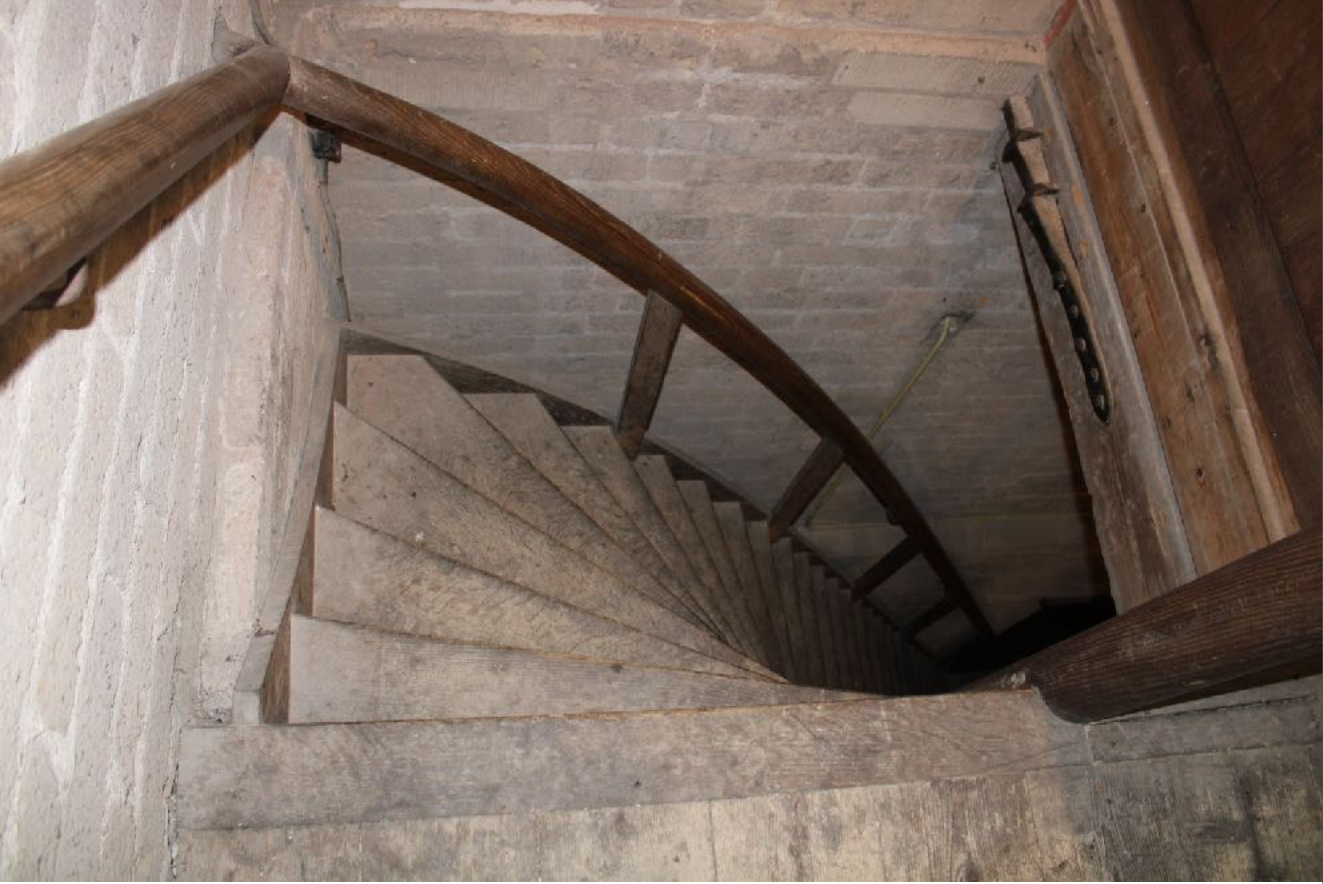
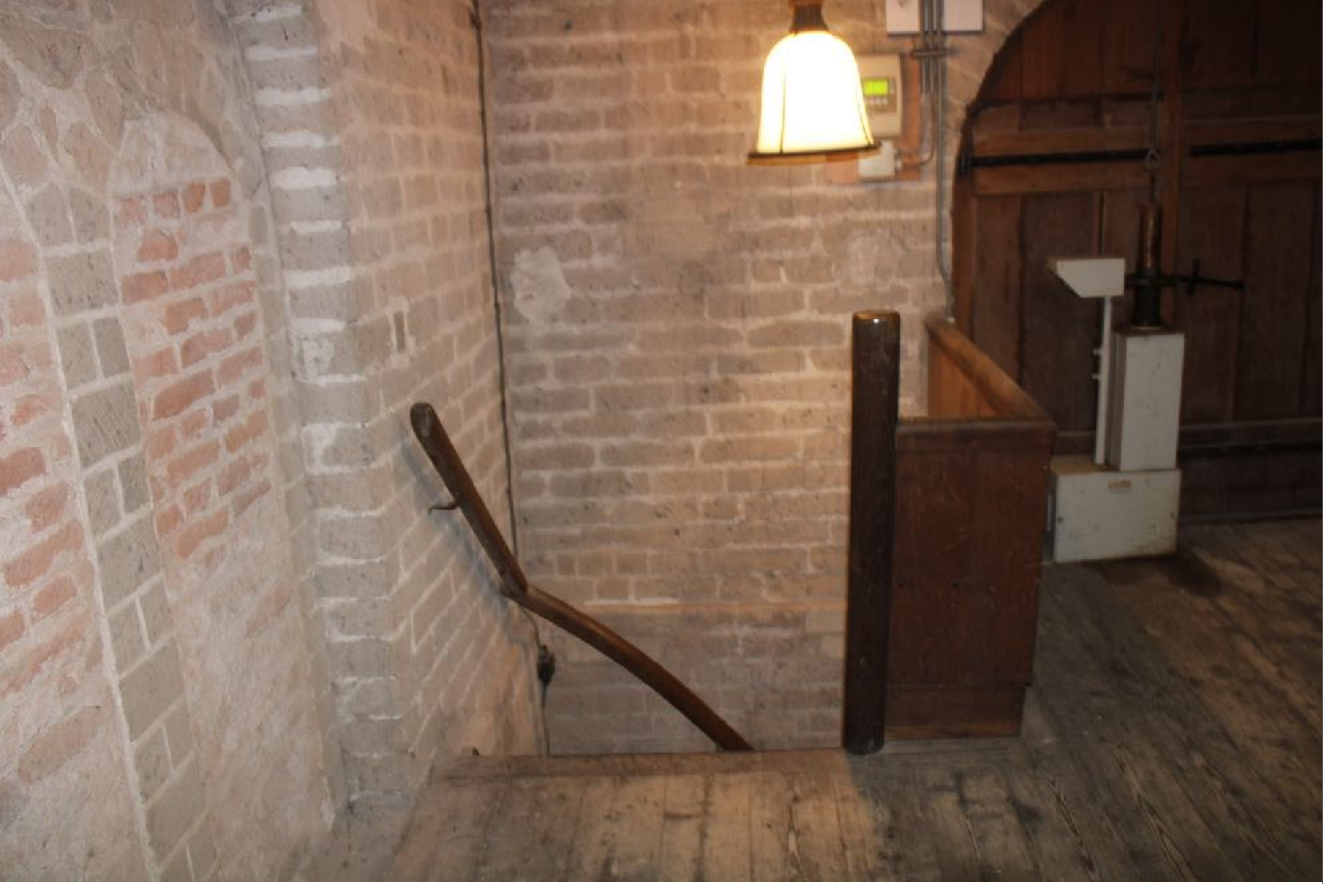
| Nummer | | Foto | Nummer | | Foto |
|---|---|---|---|---|---|
| Positie: | <ul style="list-style-type: none"><li>Niveau 1 uurwerk</li></ul> | | Positie: | <ul style="list-style-type: none"><li>Niveau 1 uurwerk</li></ul> | |
| Constatering: | <ul style="list-style-type: none"><li>Vaste trap met leuning</li></ul> | | Constatering: | <ul style="list-style-type: none"><li>Vaste trap met leuning</li><li>Trapgat afgeschermd met een dichte balustrade</li></ul> | |

| Nummer | | Foto | Nummer | | Foto |
|---|---|---|---|---|---|
| Advies: | <ul style="list-style-type: none"><li>-</li></ul> | | Advies: | <ul style="list-style-type: none"><li>-</li></ul> | |

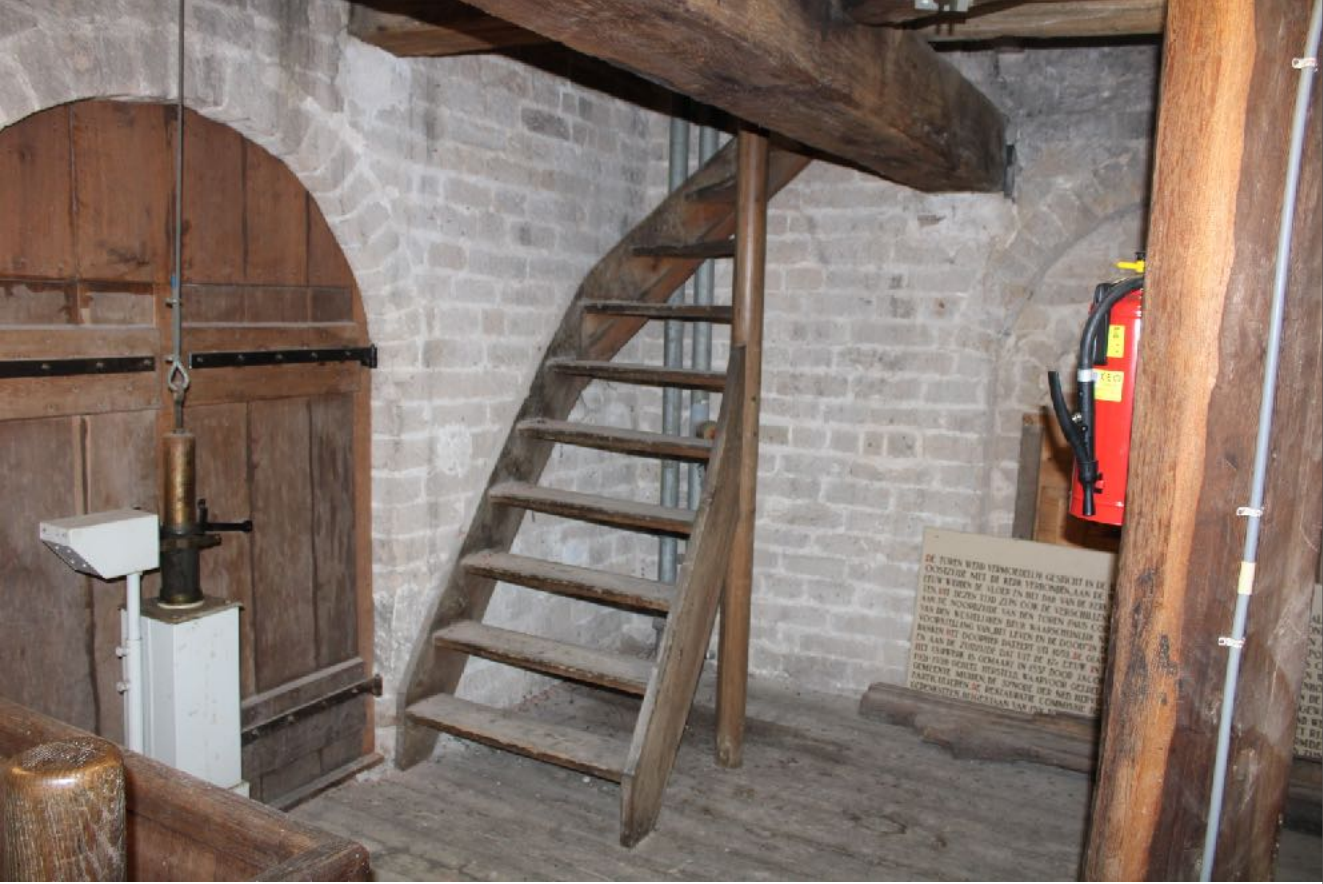
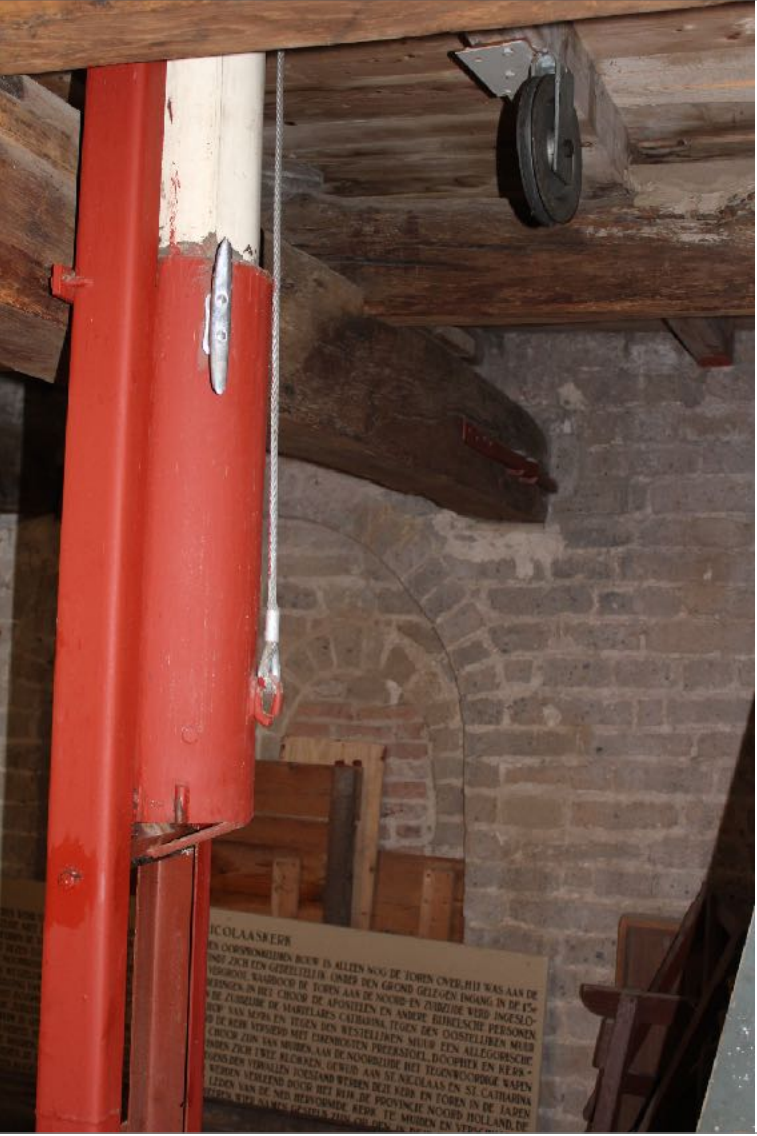
| Nummer | | Foto | Nummer | | Foto |
|---|---|---|---|---|---|
| Positie: | <ul style="list-style-type: none"><li>Niveau 2 - Start niveau vlaggenmast</li></ul> | | Positie: | <ul style="list-style-type: none"><li>Niveau 2 - Start niveau vlaggenmast</li></ul> | |
| Constatering: | <ul style="list-style-type: none"><li>Overzicht vaste trap naar niveau 3 zonder leuning</li></ul> | | Constatering: | <ul style="list-style-type: none"><li>Onderste niveau vlaggenmastconstructie</li></ul> | |

| Nummer | | Foto | Nummer | | Foto |
|---|---|---|---|---|---|
| Advies: | <ul style="list-style-type: none"><li>Leuning aanbrengen aan muur</li></ul> | | Advies: | <ul style="list-style-type: none"><li>-</li></ul> | |

| element | aantal | eenheid | arbeid in uren | arbeid in uren<br>totaal | materiaal | materiaal totaal | onder-<br>aanneming | onder-<br>aanneming<br>totaal | stelposten | totaal |
|---|---|---|---|---|---|---|---|---|---|---|
| 6 Houten trapleuning aanbrengen (foto 7) | 1 | post | 4 | 4,00 | 150 | 150,00 | | 0,00 | | 328,00 |

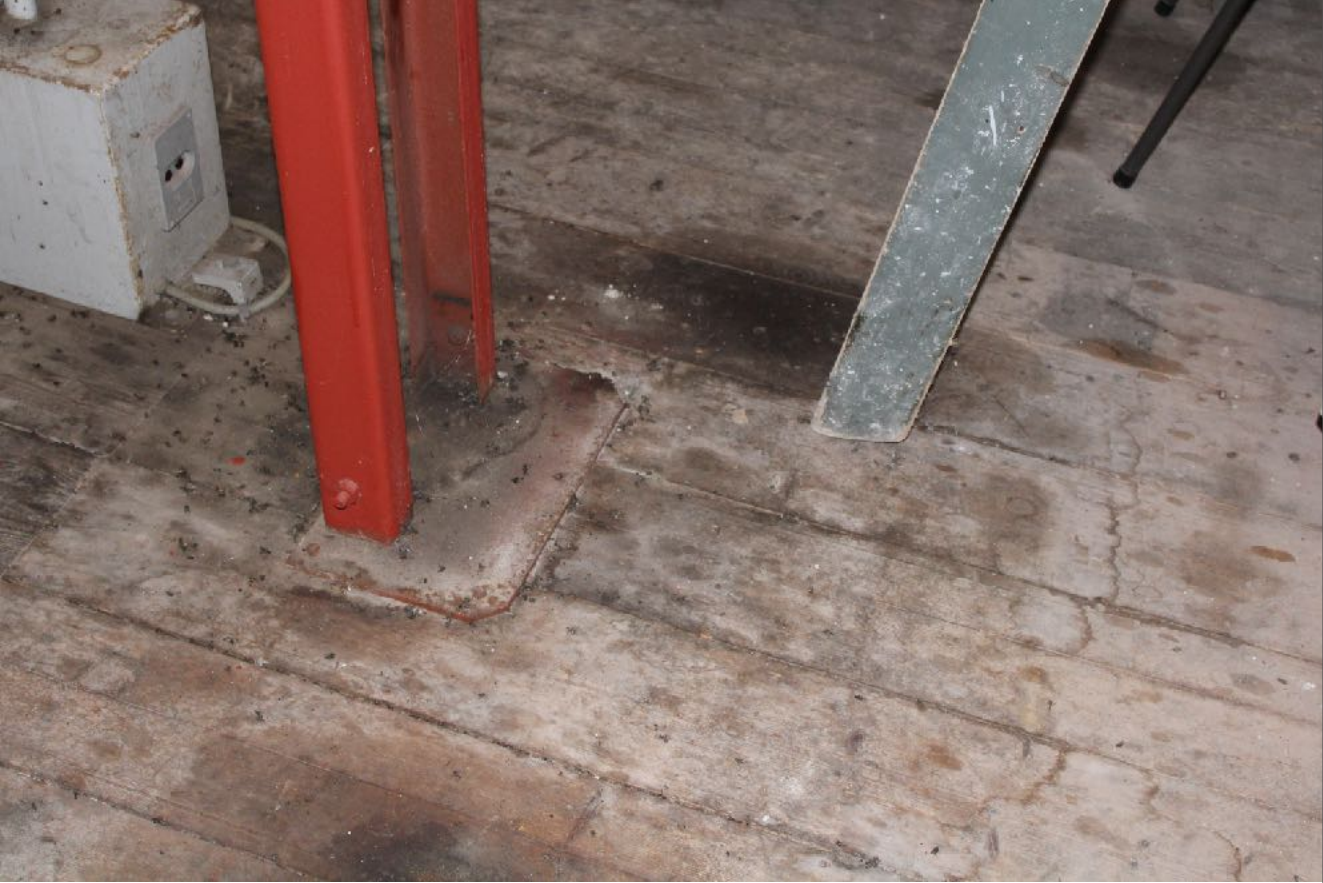
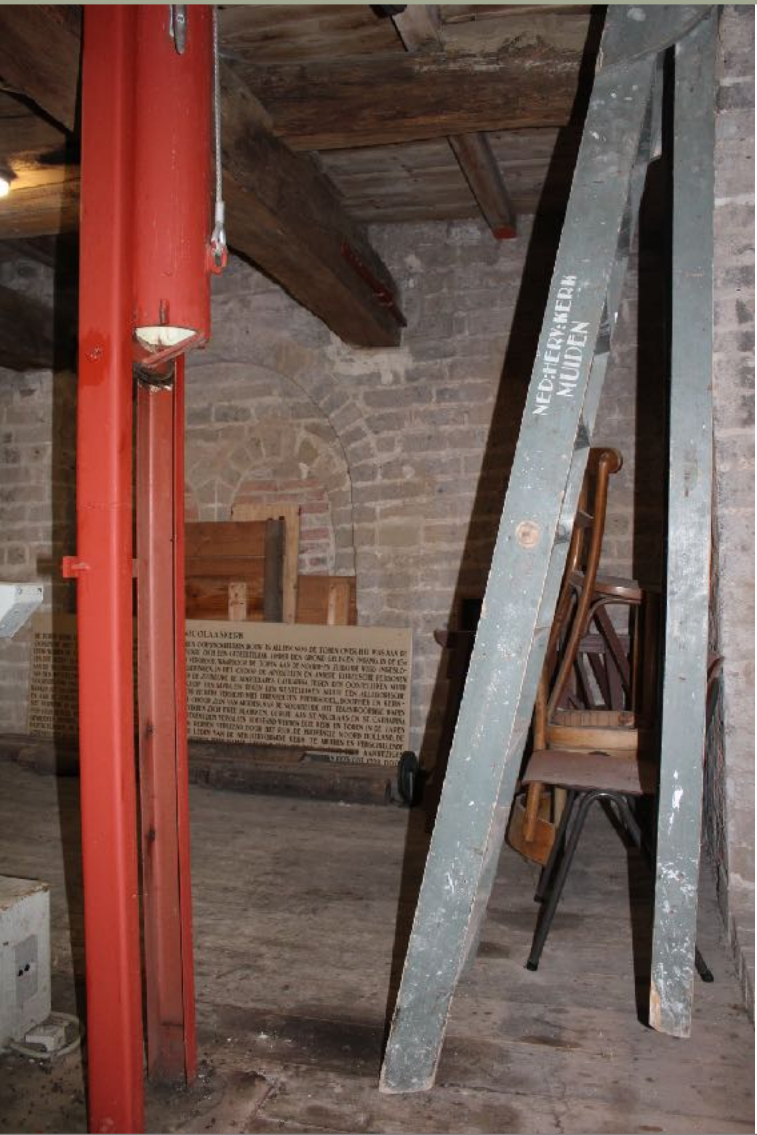
| Nummer | | Foto | Nummer | | Foto |
|---|---|---|---|---|---|
| Positie: | <ul style="list-style-type: none"><li>Niveau 2 - Start niveau vlaggenmast</li></ul> | | Positie: | <ul style="list-style-type: none"><li>Niveau 2 - Start niveau vlaggenmast</li></ul> | |
| Constatering: | <ul style="list-style-type: none"><li>Onderste niveau vlaggenmastconstructie</li><li>Stalen mastvoet met voetplaat gefixeerd aan balklaag</li></ul> | | Constatering: | <ul style="list-style-type: none"><li>Geleiders in de vorm van een wiel in het UNP profiel zijn klein waardoor de mast erg veel speling heeft in de constructie</li></ul> | |

| Nummer | | Foto | Nummer | | Foto |
|---|---|---|---|---|---|
| Advies: | <ul style="list-style-type: none"><li>-</li></ul> | | Advies: | <ul style="list-style-type: none"><li>Geleiders in UNP vervangen voor een grotere uitvoering</li></ul> | |

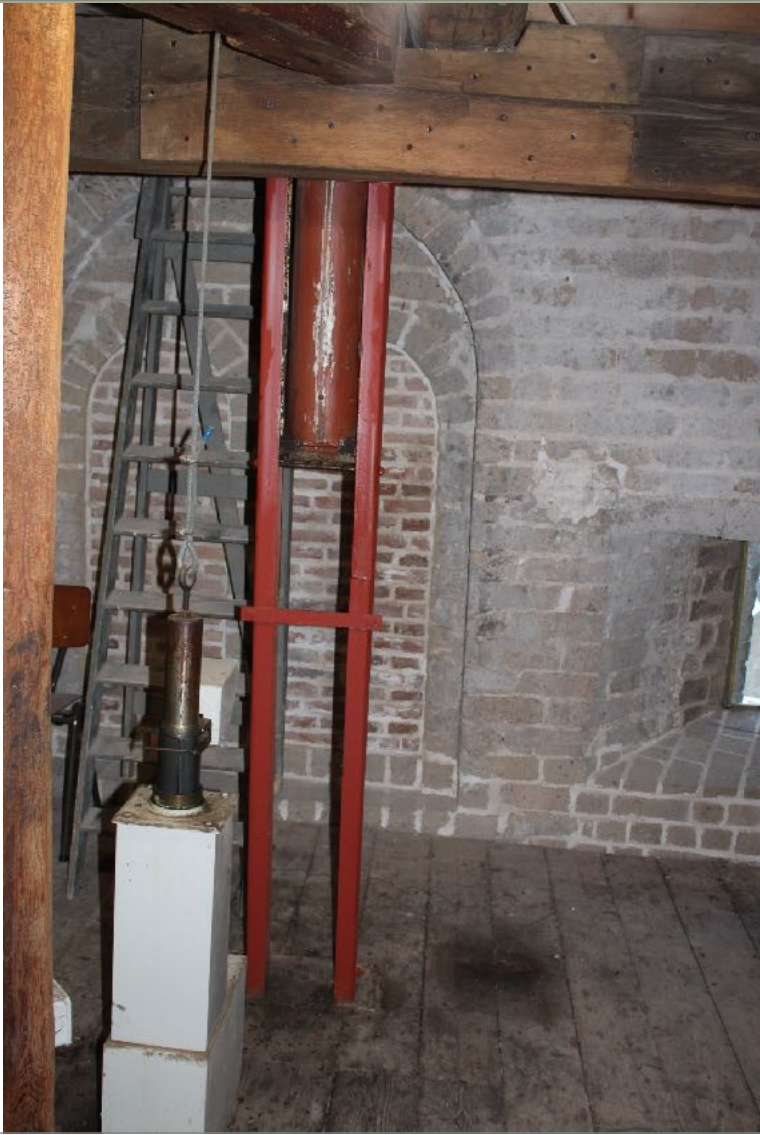
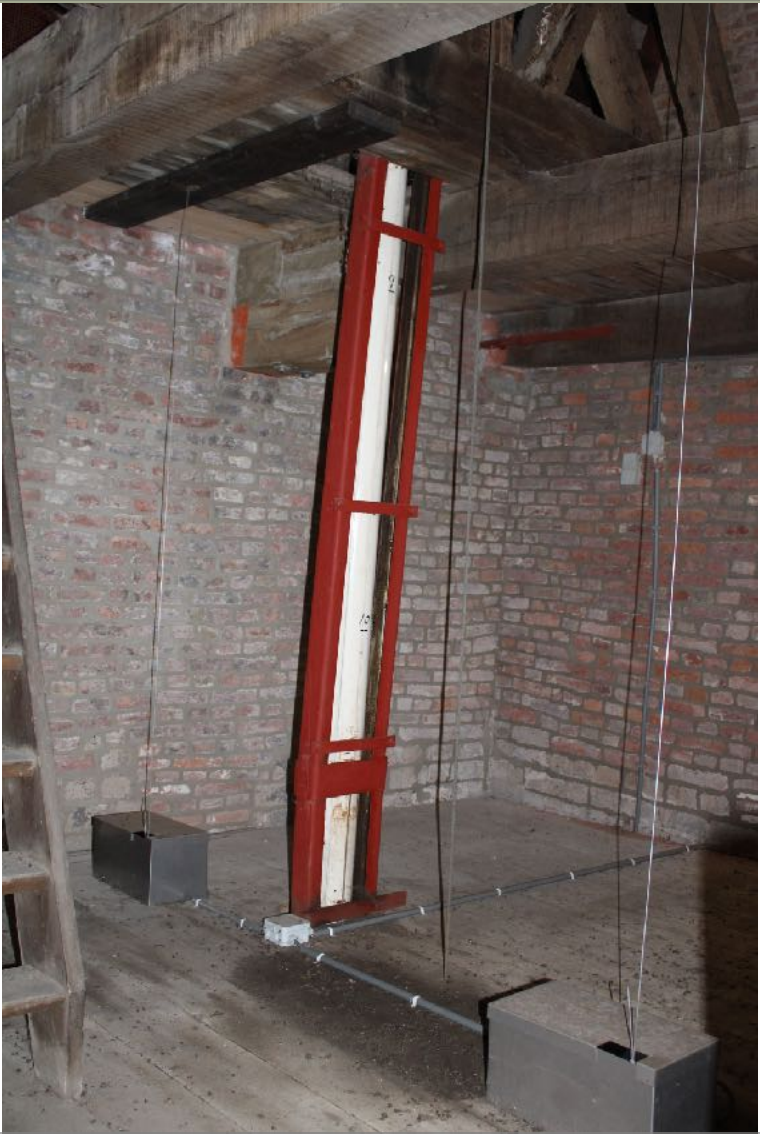
| Niveau 2 | | Niveau 2 | |
|---|---|---|---|
| Positie: | <ul style="list-style-type: none"><li>Niveau 2 - Start niveau vlaggenmast</li></ul> | Positie: | <ul style="list-style-type: none"><li>Niveau 2 - Start niveau vlaggenmast</li></ul> |
| Constatering: | <ul style="list-style-type: none"><li>Onderste niveau vlaggenmastconstructie</li></ul> | Constatering: | <ul style="list-style-type: none"><li>Onderste niveau vlaggenmastconstructie, knik in staalconstructie</li></ul> |

| Niveau 2 | | Niveau 2 | |
|---|---|---|---|
| Advies: | <ul style="list-style-type: none"><li>-</li></ul> | Advies: | <ul style="list-style-type: none"><li>Stalen constructie, opnieuw uitrichten/uitlijnen van de U-profielen en verbindingen herbevestigen (boutverbindingen)</li></ul> |

| element | aantal | eenheid | arbeid in uren | arbeid in uren<br>totaal | materiaal | materiaal totaal | onder-<br>aanneming | onder-<br>aanneming<br>totaal | stelposten | totaal |
|---|---|---|---|---|---|---|---|---|---|---|
| 11 Stalen constructie, opnieuw uitrichten/uitlijnen van de U-profilen en verbindingen herbevestigen (boutverbindingen) | 1 | pst | 4 | 4,00 | | 0,00 | 1.250 | 1.250,00 | | 1.428,00 |

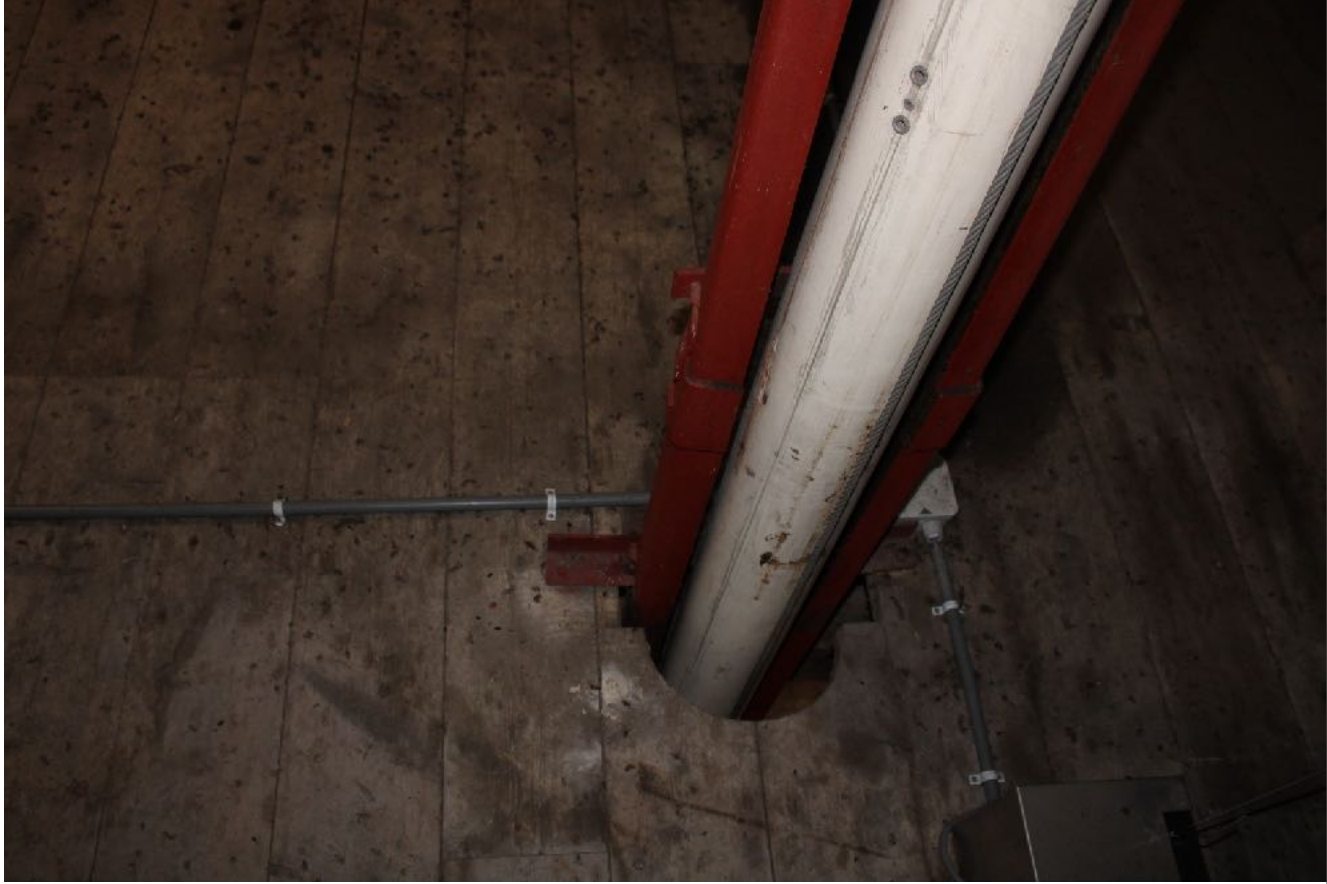
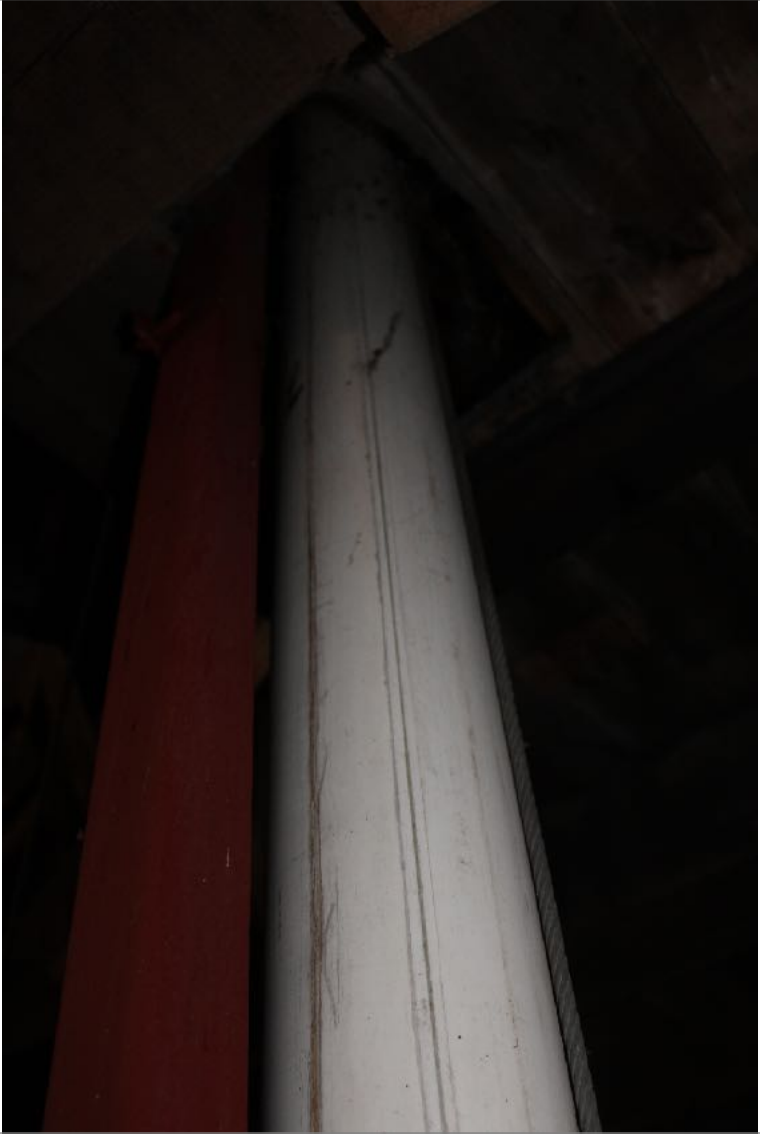
| Niveau 2 | | Niveau 2 | |
|---|---|---|---|
| Positie: | <ul style="list-style-type: none"><li>Niveau 3</li></ul> | Positie: | <ul style="list-style-type: none"><li>Niveau 3</li></ul> |
| Constatering: | <ul style="list-style-type: none"><li>Sparing in verdiepingsvloer is klein genoeg, zodat geen valgevaar optreedt</li><li>Vloeropeningen zijn voldoende ruim, mast beweegt vrij door vloersparingen</li></ul> | Constatering: | <ul style="list-style-type: none"><li>Sparing in verdiepingsvloer is klein genoeg, zodat geen valgevaar optreedt</li><li>Vloeropeningen zijn voldoende ruim, mast beweegt vrij door vloersparingen</li></ul> |

| Niveau 2 | | Niveau 2 | |
|---|---|---|---|
| Advies: | <ul style="list-style-type: none"><li>-</li></ul> | Advies: | <ul style="list-style-type: none"><li>-</li></ul> |

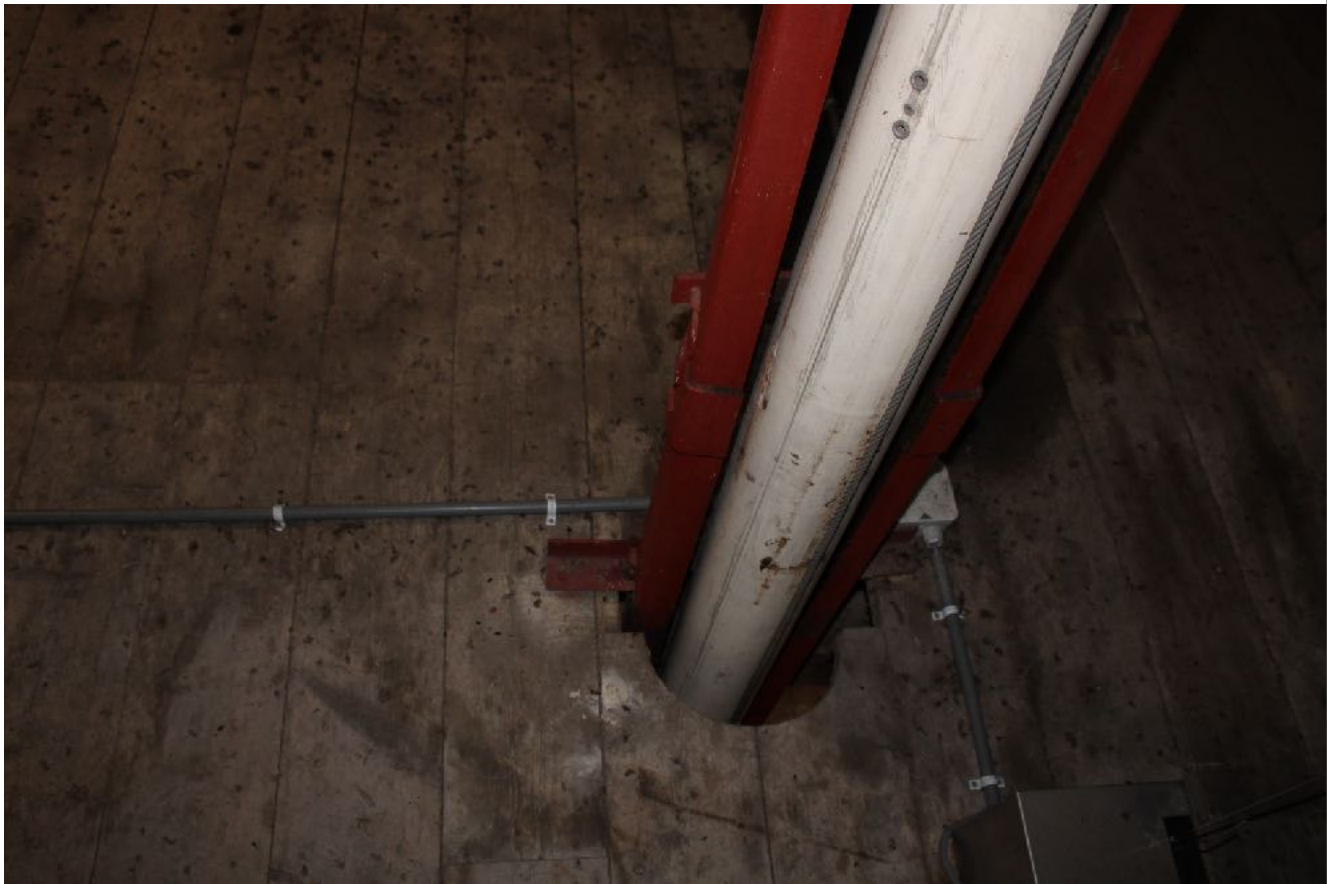
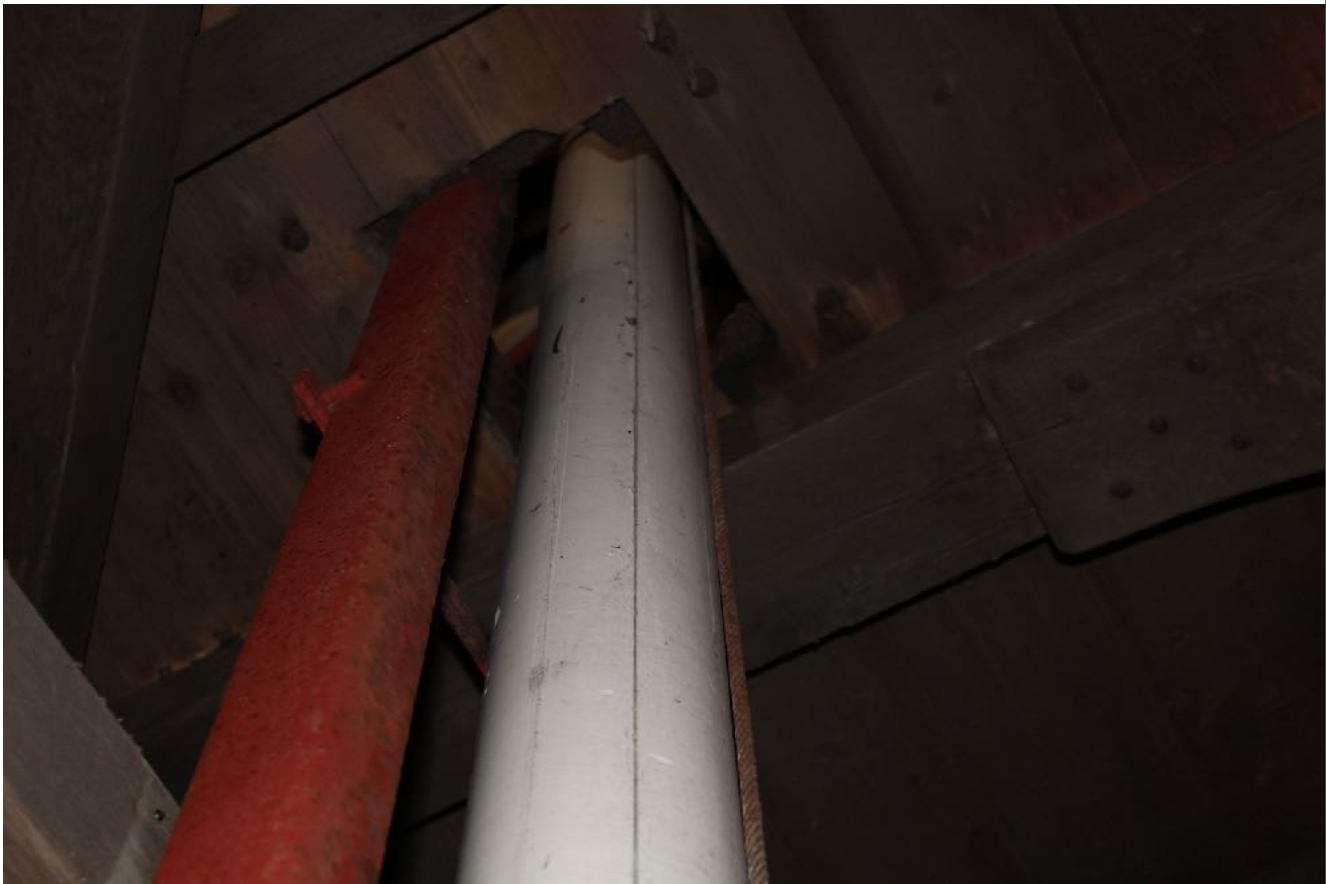
| Niveau 2 | | Niveau 2 | |
|---|---|---|---|
| Positie: | <ul style="list-style-type: none"><li>Niveau 4</li></ul> | Positie: | <ul style="list-style-type: none"><li>Niveau 4</li></ul> |
| Constatering: | <ul style="list-style-type: none"><li>Sparing in verdiepingsvloer is klein genoeg, zodat geen valgevaar optreedt</li><li>Vloeropeningen zijn voldoende ruim, mast beweegt vrij door vloersparingen</li></ul> | Constatering: | <ul style="list-style-type: none"><li>Sparing in verdiepingsvloer is klein genoeg, zodat geen valgevaar optreedt</li><li>Vloeropeningen zijn voldoende ruim, mast beweegt vrij door vloersparingen</li></ul> |

| Niveau 2 | | Niveau 2 | |
|---|---|---|---|
| Advies: | <ul style="list-style-type: none"><li>-</li></ul> | Advies: | <ul style="list-style-type: none"><li>-</li></ul> |

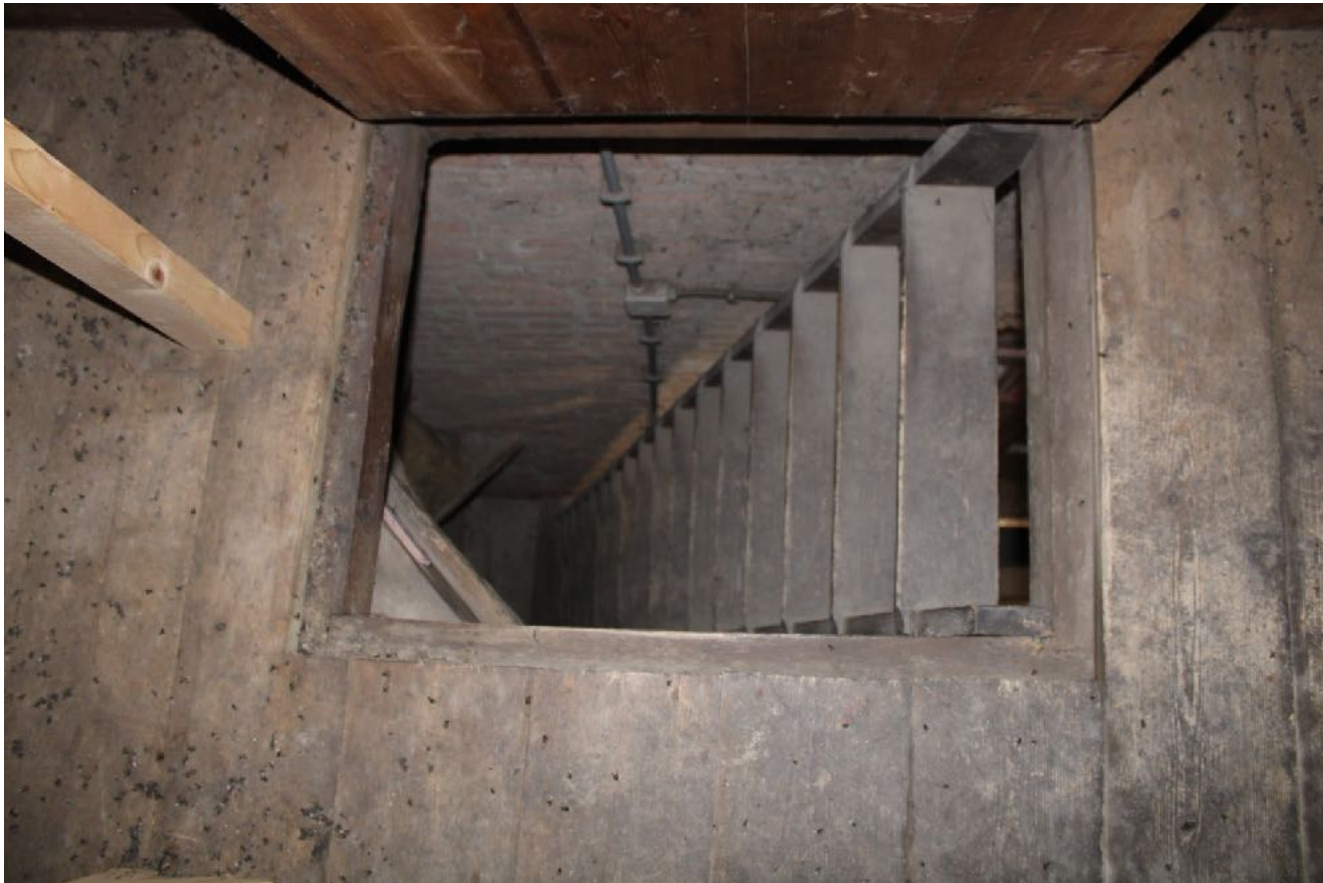
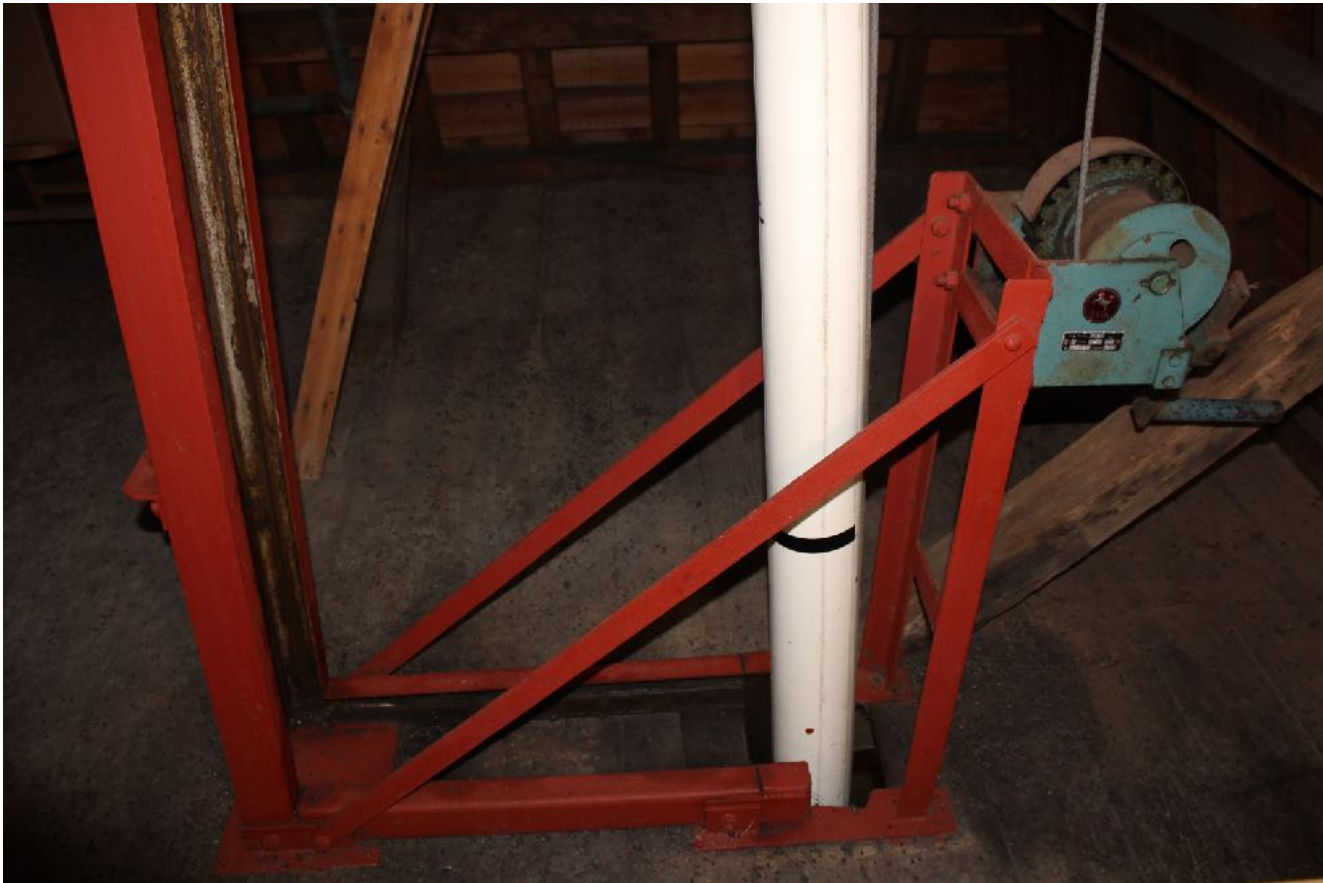
| Nummer | | Foto | Nummer | | Foto |
|---|--|---|---|--|---|
| <b>Positie:</b> <ul style="list-style-type: none"><li>Niveau 5 - Kantelpunt vlaggenmast en positie lier</li></ul> | | | <b>Positie:</b> <ul style="list-style-type: none"><li>Niveau 5 - Kantelpunt vlaggenmast en positie lier</li></ul> | | |
| <b>Constatering:</b> <ul style="list-style-type: none"><li>Ladder zonder leuning</li><li>Trap kan niet aangepast worden i.v.m. positie bestaande klokkenstoel en muren</li></ul> | | | <b>Constatering:</b> <ul style="list-style-type: none"><li>De lier heeft geen beschermingskap</li><li>De kabel draait niet gelijkmatig op het katrol</li><li>Geen signalering aanwezig wanneer de mast gekanteld moet worden</li></ul> | | |

| Nummer | | Foto | Nummer | | Foto |
|---|--|---|---|--|---|
| <b>Advies:</b> <ul style="list-style-type: none"><li>Leuning/hekwerk toevoegen bij ladder</li></ul> | | | <b>Advies:</b> <ul style="list-style-type: none"><li>Afdekkap lier als bescherming toevoegen</li><li>Vervangen handbediende lier met een terugslagbeveiliging</li><li>Constructieberekening complete vlaggenmast constructie</li><li>Signalering kantelpunt op mast aanbrengen</li></ul> | | |
