## 2016-0123 - Veilig Vlaggen 16-10-2020

"Monument in" verstrekt hierbij de rapportage voor het project 'Veilig Vlaggen' op drie locaties:

- Toren Grote of St. Nicolaaskerk - Muiden
- Stadhuis - Naarden
- Toren Grote Kerk - Naarden

Dit project is uitgevoerd in opdracht van de heer P. (Patrick) Zeilemaker, Gemeente Gooise Meren.  
De opname heeft plaatsgevonden op woensdag 7 oktober 2020.

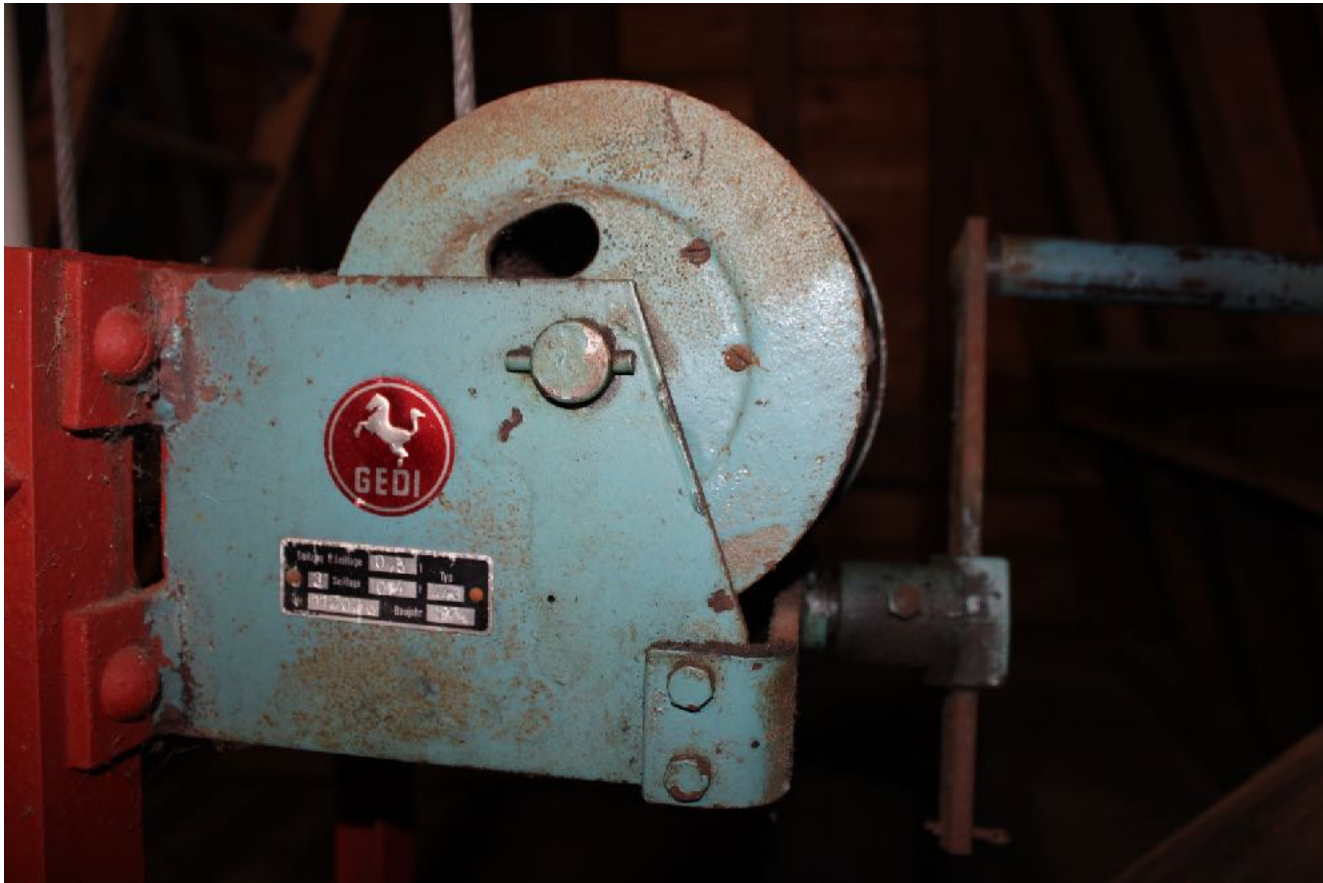
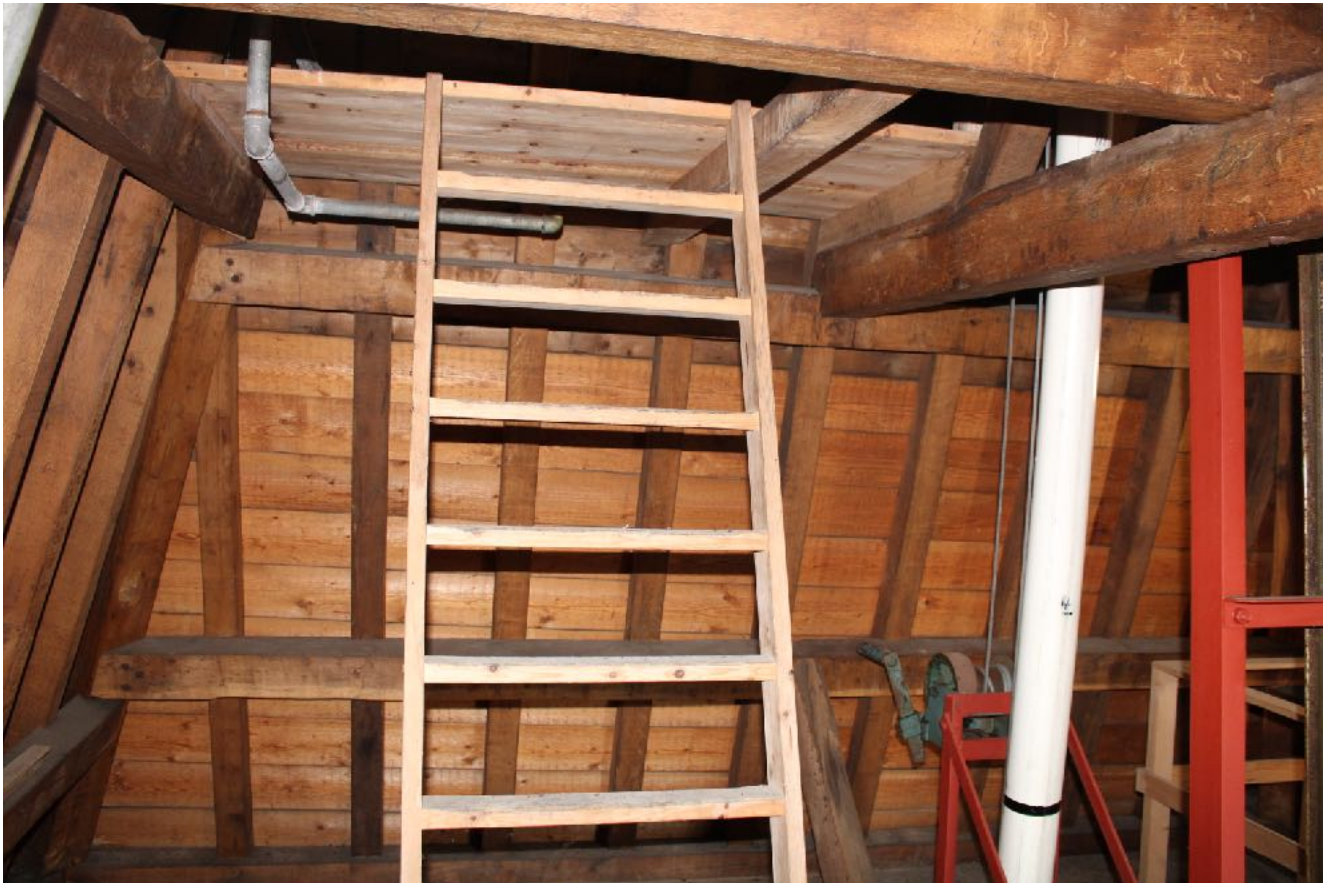
| Nummer | | Foto | Nummer | | Foto |
|---|--|---|---|--|---|
| <b>Positie:</b> <ul style="list-style-type: none"><li>Niveau 5 - Kantelpunt vlaggenmast en positie lier</li></ul> | | | <b>Positie:</b> <ul style="list-style-type: none"><li>Niveau 5 - Kantelpunt vlaggenmast en positie lier</li></ul> | | |
| <b>Constatering:</b> <ul style="list-style-type: none"><li>De lier heeft geen beschermingskap</li><li>De kabel draait niet gelijkmatig op het katrol</li><li>Geen signalering aanwezig wanneer de mast gekanteld moet worden</li></ul> | | | <b>Constatering:</b> <ul style="list-style-type: none"><li>Ladder zonder leuning</li><li>Tussenbordes is niet voorzien van valbeveiliging</li></ul> | | |

| Nummer | | Foto | Nummer | | Foto |
|---|--|---|---|--|---|
| <b>Advies:</b> <ul style="list-style-type: none"><li>Afdekkap lier als bescherming toevoegen</li><li>Vervangen handbediende lier met een terugslagbeveiliging</li><li>Constructieberekening complete vlaggenmast constructie</li><li>Signalering kantelpunt op mast aanbrengen</li></ul> | | | <b>Advies:</b> <ul style="list-style-type: none"><li>Leuning/hekwerk toevoegen bij ladder en tussenbordes</li></ul> | | |

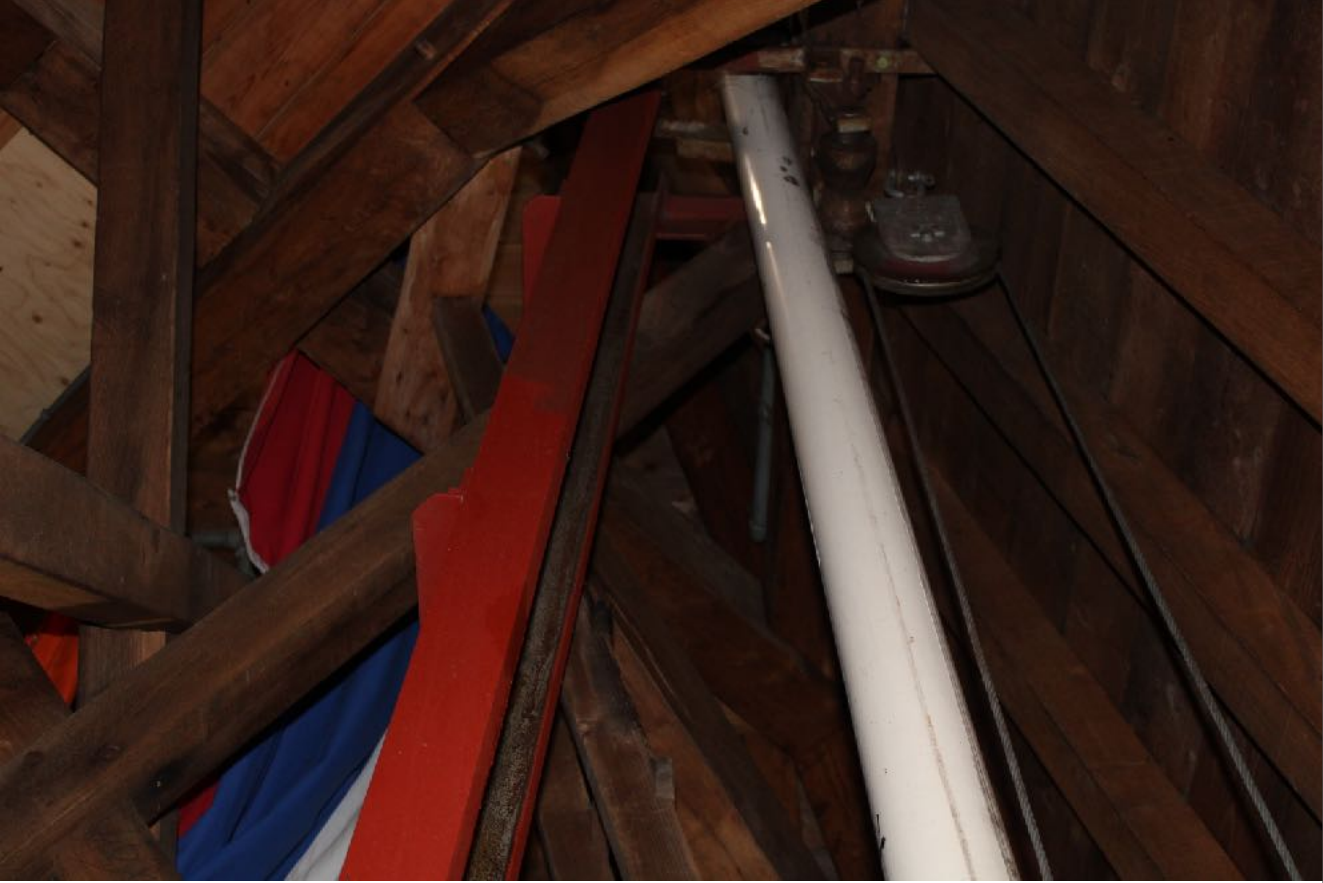
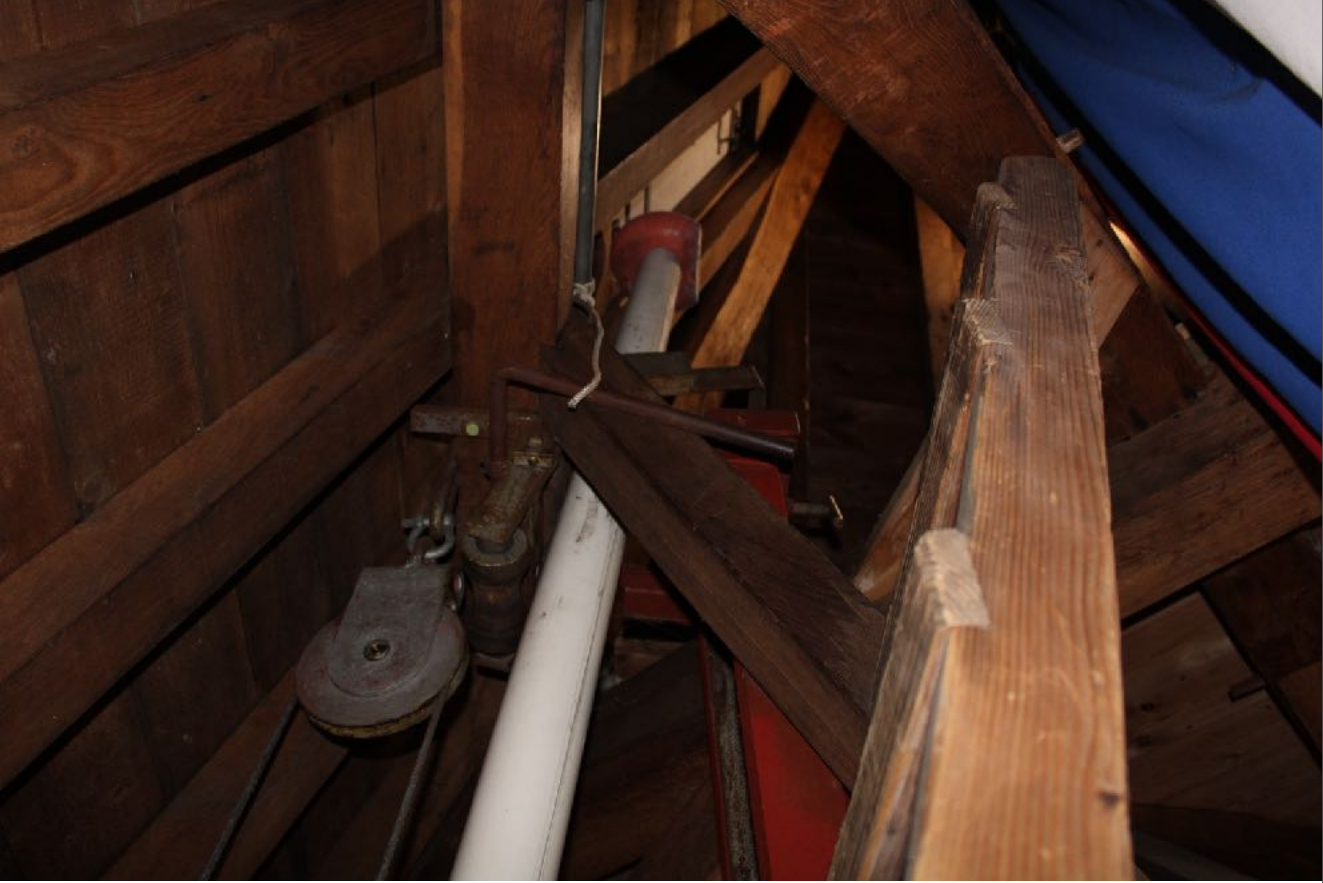
| Niveau 6 | | Niveau 6 | |
|---|---|---|---|
| <b>Positie:</b> | <ul style="list-style-type: none"><li>Niveau 6</li></ul> | <b>Positie:</b> | <ul style="list-style-type: none"><li>Niveau 6</li></ul> |
| <b>Constatering:</b> | <ul style="list-style-type: none"><li>Mast is van aluminium</li></ul> | <b>Constatering:</b> | <ul style="list-style-type: none"><li>Katrol t.b.v. staalkabelgeleiding</li><li>Scharnierende borging met een klemschroef ten behoeve van handmatige borging (in huidige situatie lijkt het erop dat deze niet wordt gebruikt en de mast ongeborgd in uitgeschoven positie staat)</li></ul> |

| Niveau 6 | | Niveau 6 | |
|---|---|---|---|
| <b>Advies:</b> | <ul style="list-style-type: none"><li>Mast vervangen voor een glasvezelversterkt polyester vlaggenmast (gewichtsafname)</li></ul> | <b>Advies:</b> | <ul style="list-style-type: none"><li>Katrol vervangen voor een gecertificeerde katrol overeenkomstig nieuw te monteren staalkabel.</li><li>Scharnierende borging opnemen in instructie</li><li>Signalering aanbrengen op verschillende onderdelen/handelingen</li></ul> |

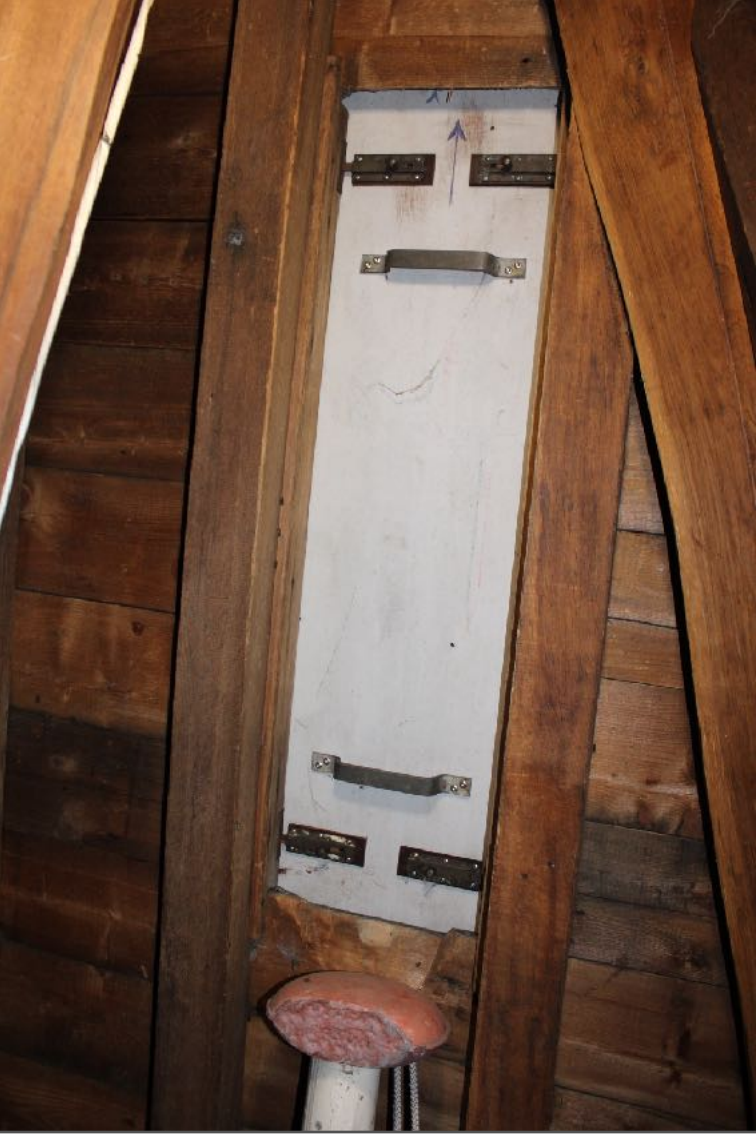
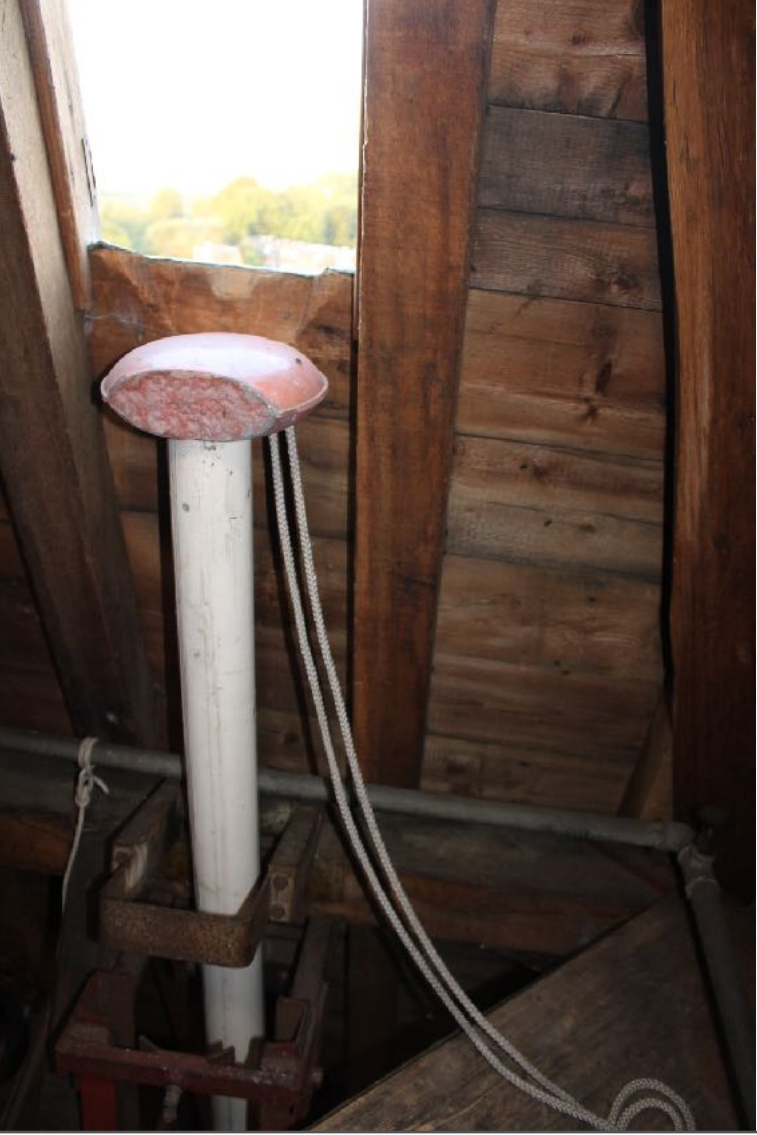
| Niveau 6 | | Niveau 6 | |
|---|---|---|---|
| <b>Positie:</b> | <ul style="list-style-type: none"><li>Niveau 7 - Dakluik</li></ul> | <b>Positie:</b> | <ul style="list-style-type: none"><li>Niveau 7 - Dakluik</li></ul> |
| <b>Constatering:</b> | <ul style="list-style-type: none"><li>Dakluik van betonplex</li><li>Aansluiting bovenzijde dakluik is waterdicht door de loodslabbe op het kozijn. Deze loodslabbe vervormt door het uitschuiven van de mast. De mast komt tegen de bovendorpel van het kozijn aan.</li><li>Het dakluik is niet voorzien van een stormketting</li></ul> | <b>Constatering:</b> | <ul style="list-style-type: none"><li>Dakbeschot is versleten aan de onderzijde van het luik</li><li>Nadat de vlag gekanteld is en is vastgezet met de beugel op niveau 6 kan de klemschroef uitgedraaid worden. Dit is een draadeind met een halve maan beugel.</li></ul> |

| Niveau 6 | | Niveau 6 | |
|---|---|---|---|
| <b>Advies:</b> | <ul style="list-style-type: none"><li>Dakluik één lei verhogen zodat de mast niet meer tegen de bovendorpel van het kozijn aankomt</li><li>Stormketting van 1m toevoegen</li></ul> | <b>Advies:</b> | <ul style="list-style-type: none"><li>Klemschroef voorzien van vilt ter bescherming van de mast</li><li>Bij voorkeur alle onderdelen, die de mast kan raken, voorzien van vilt</li></ul> |

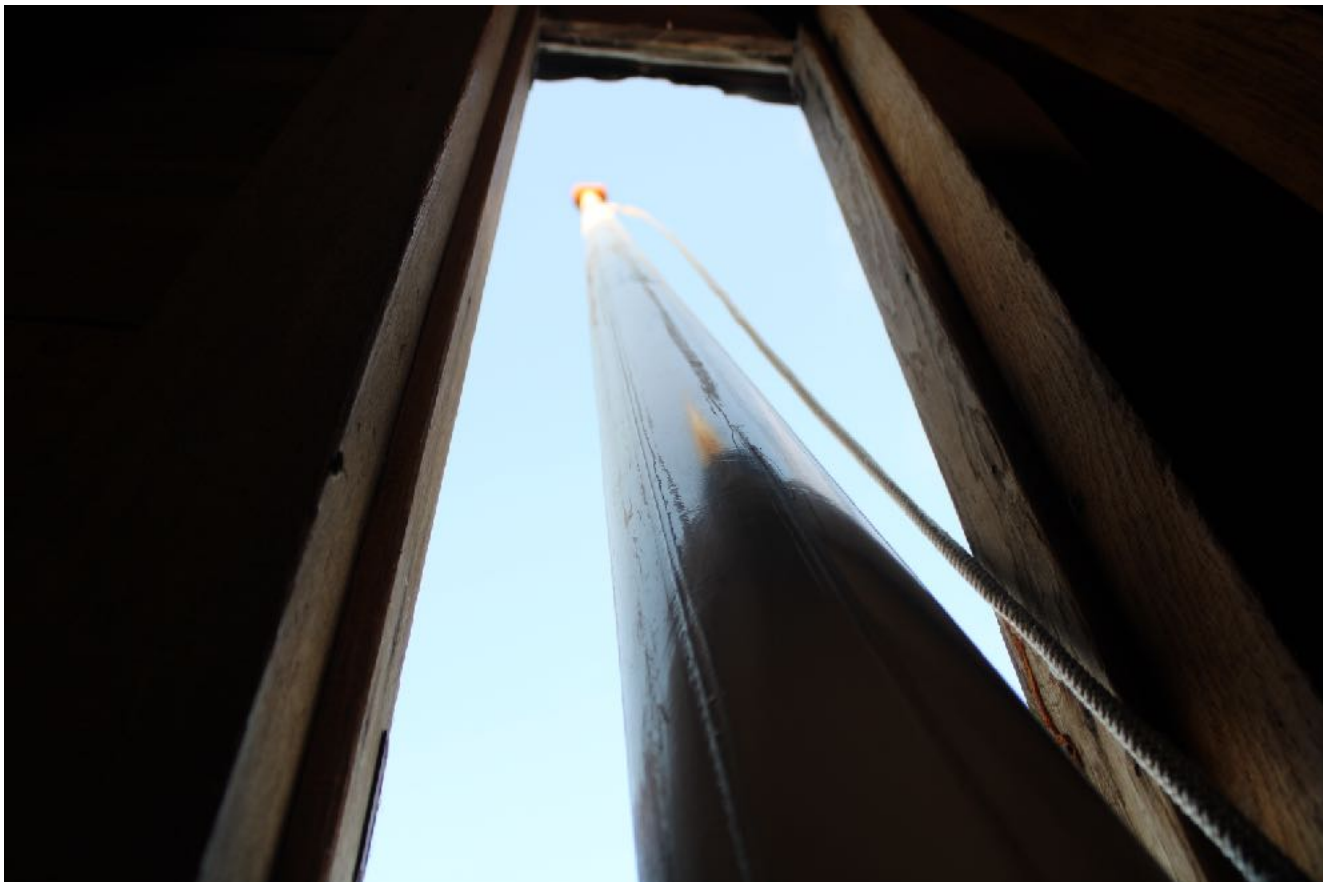
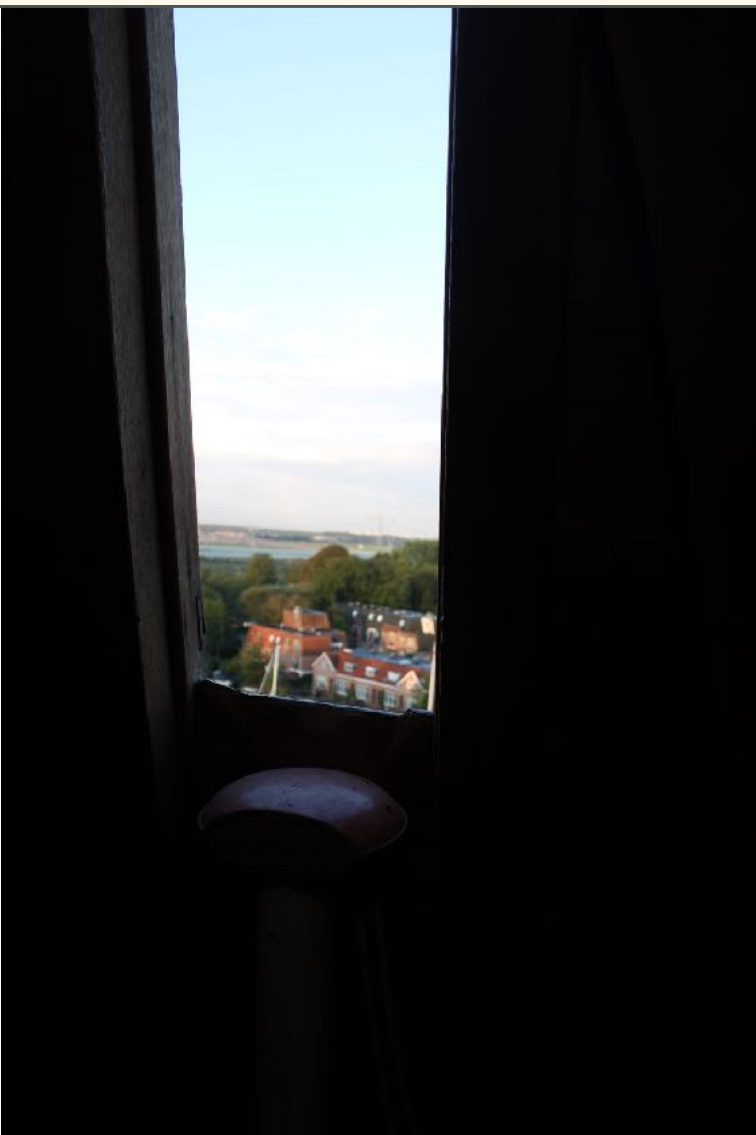
| Nummer | | Foto | | Nummer | | Foto | |
|---|---|---|---|---|--|---|--|
| Positie: | <ul style="list-style-type: none"><li>Niveau 7 - Dakluik</li></ul> | Positie: | <ul style="list-style-type: none"><li>Niveau 7 - Dakluik</li></ul> | | | | |
| Constatering: | <ul style="list-style-type: none"><li>Dakbeschot is versleten aan de onderzijde van het luik</li><li>Nadat de vlag gekanteld is en is vastgezet met de beugel op niveau 6 kan de klemschroef uitgedraaid worden. Dit is een draadeind met een halve maan beugel.</li></ul> | Constatering: | <ul style="list-style-type: none"><li>Geen aanlijnvoorziening aanwezig in de kerktoren</li></ul> | | | | |

| Nummer | | Foto | | Nummer | | Foto | |
|---|---|---|---|---|--|---|--|
| Advies: | <ul style="list-style-type: none"><li>Klemschroef voorzien van vilt ter bescherming van de mast</li><li>Bij voorkeur alle onderdelen, die de mast kan raken, voorzien van vilt</li></ul> | Advies: | <ul style="list-style-type: none"><li>Aanlijnvoorziening en veiligheidsgordel aanschaffen/aanbrengen, veiligheidsgordel op niveau 7 laten liggen zodat deze altijd op locatie aanwezig is.</li></ul> | | | | |

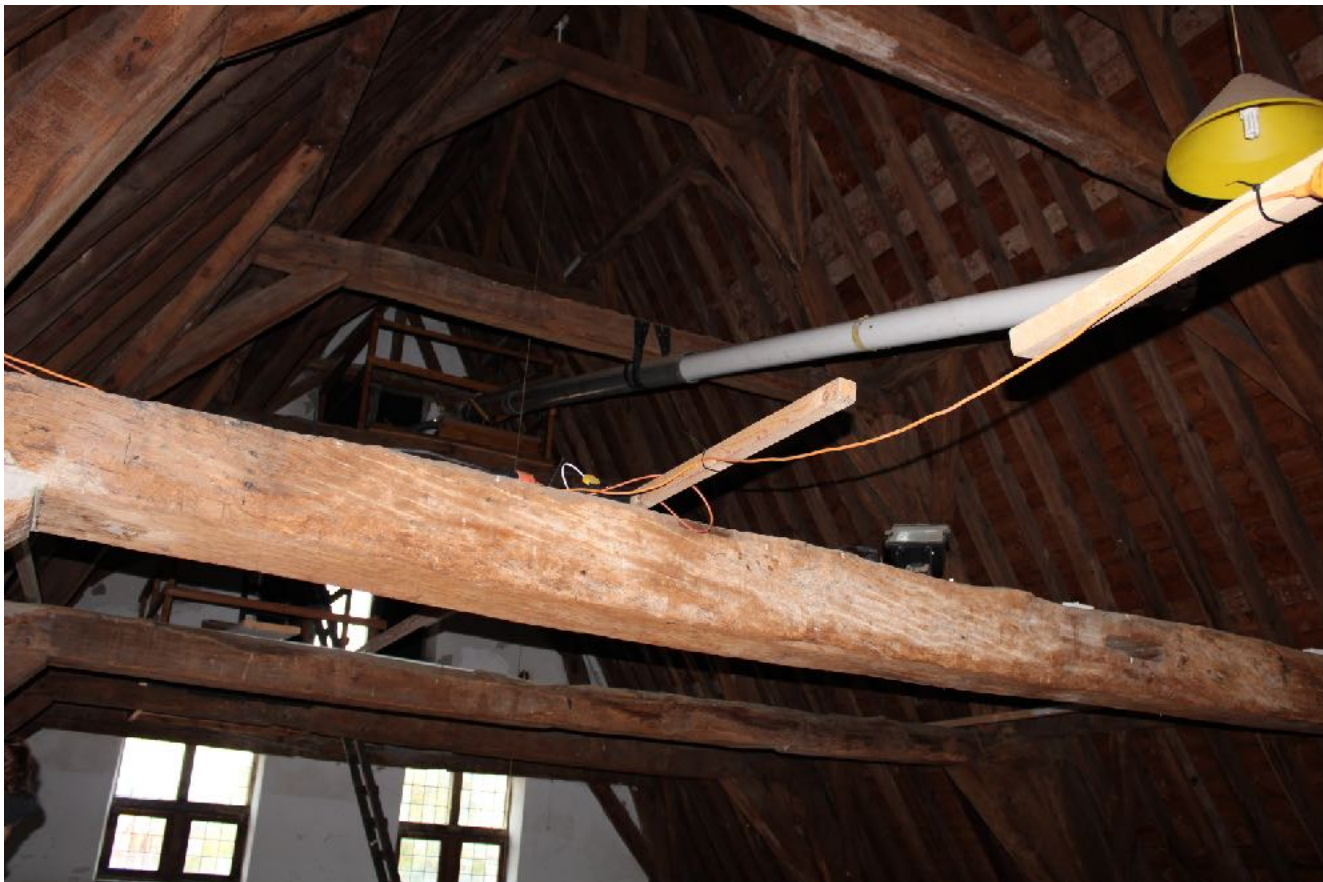
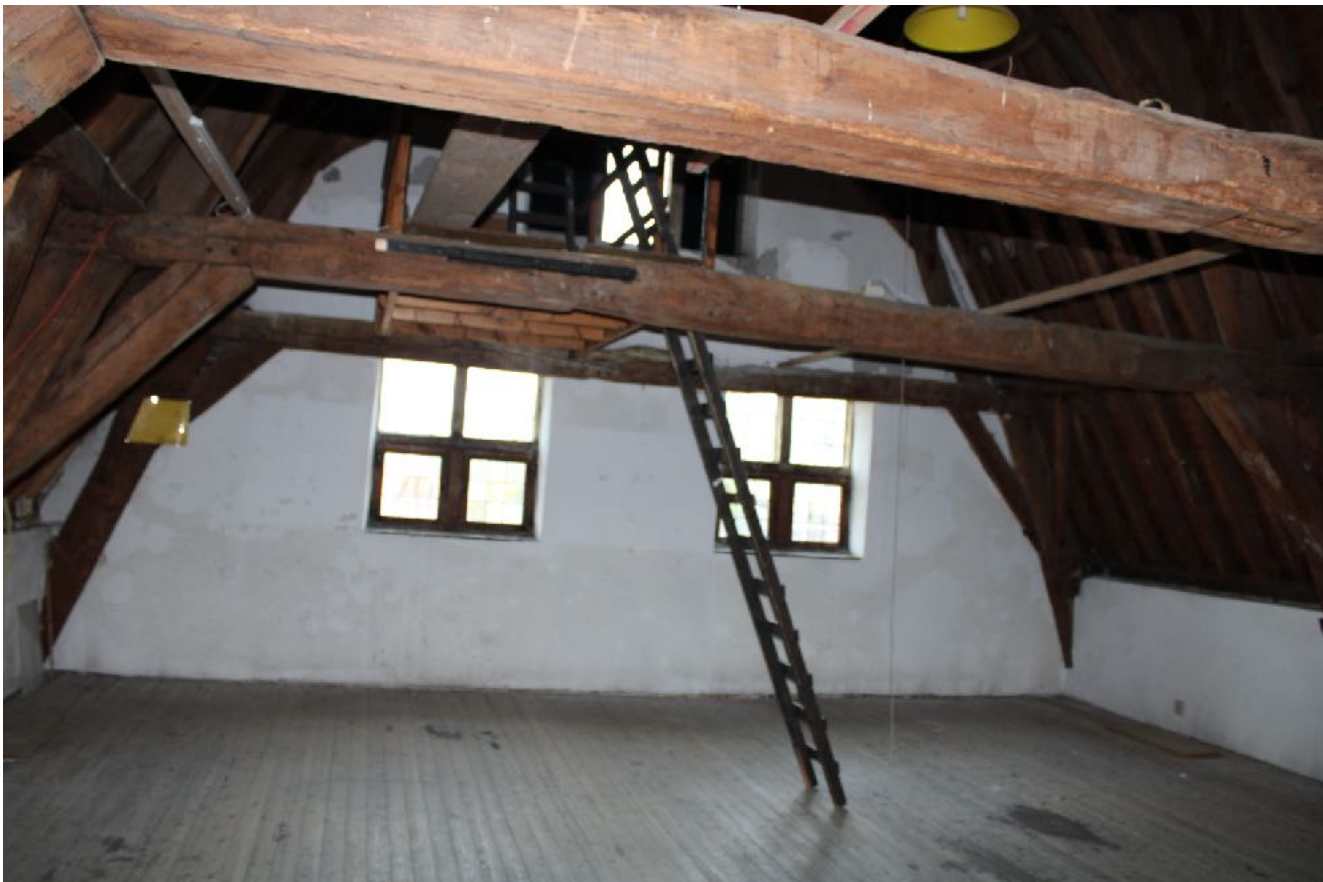
| Nummer | | Foto | | Nummer | | Foto | |
|---|--|---|--|---|--|---|--|
| <b>Positie:</b> | | <ul style="list-style-type: none"><li>• Kapconstructie zolder</li></ul> | | <b>Positie:</b> | | <ul style="list-style-type: none"><li>• Kapconstructie zolder</li></ul> | |
| <b>Constatering:</b> | | <ul style="list-style-type: none"><li>• Bestaande vlagmastconstructie is met spanbanden bevestigd aan de houten kapconstructie</li><li>• Bestaande vlaggenmast is van glasvezelversterkt polyester, lengte 9m</li><li>• De mast wordt met de hand uit de PVC huls geschoven bij het vlaggen, op de vlaggenmast staat een markering tot waar de vlag uitgeschoven mag worden.</li><li>• Het borgen van de mast gaat middels een spanband</li></ul> | | <b>Constatering:</b> | | <ul style="list-style-type: none"><li>• Werkvloer naar vlaggenmastconstructie is bereikbaar via een houten ladder.</li><li>• Op het bordes is nog een ladder aanwezig naar het volgende niveau, het bordes is niet voorzien van deugdelijke valbeveiliging</li></ul> | |

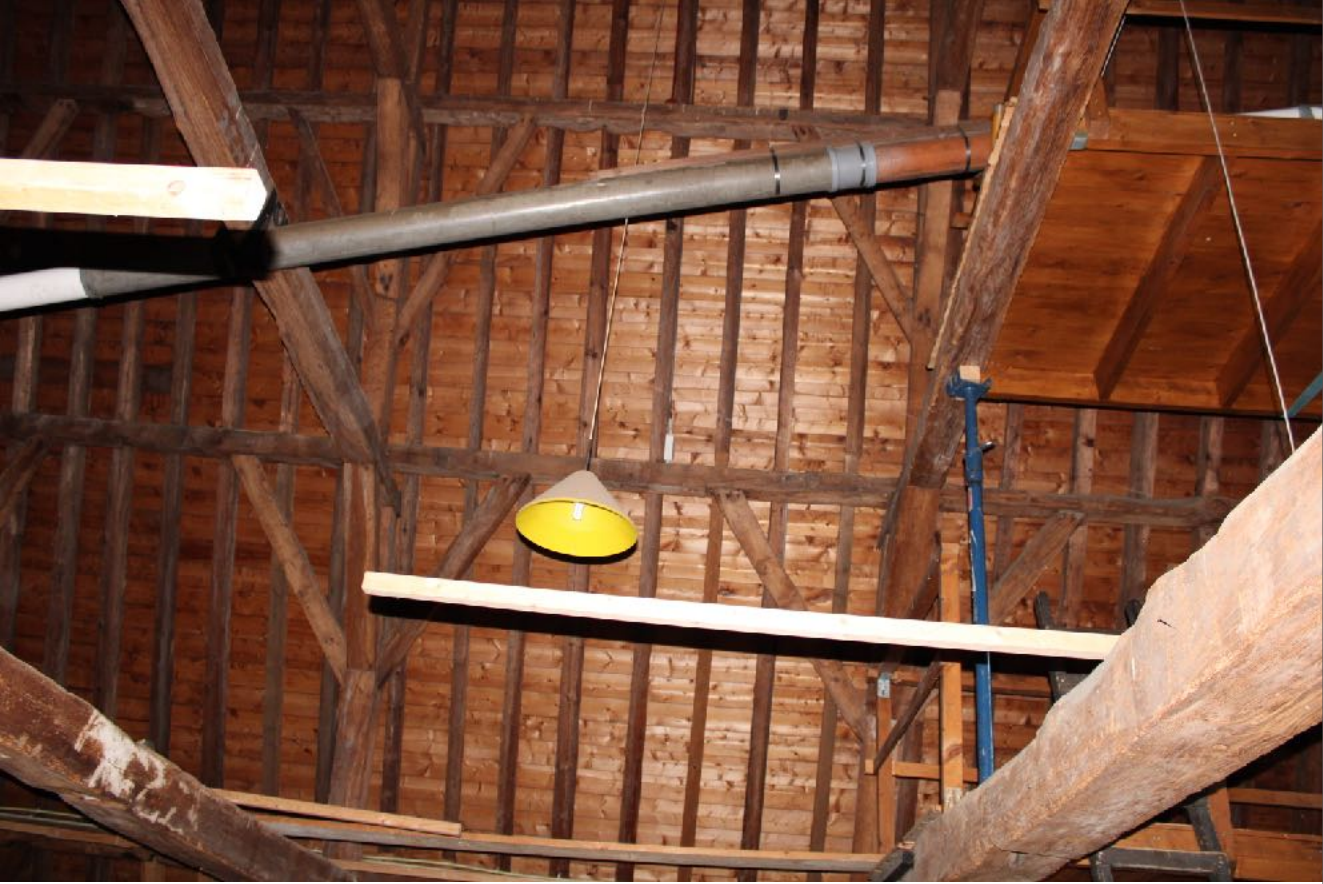
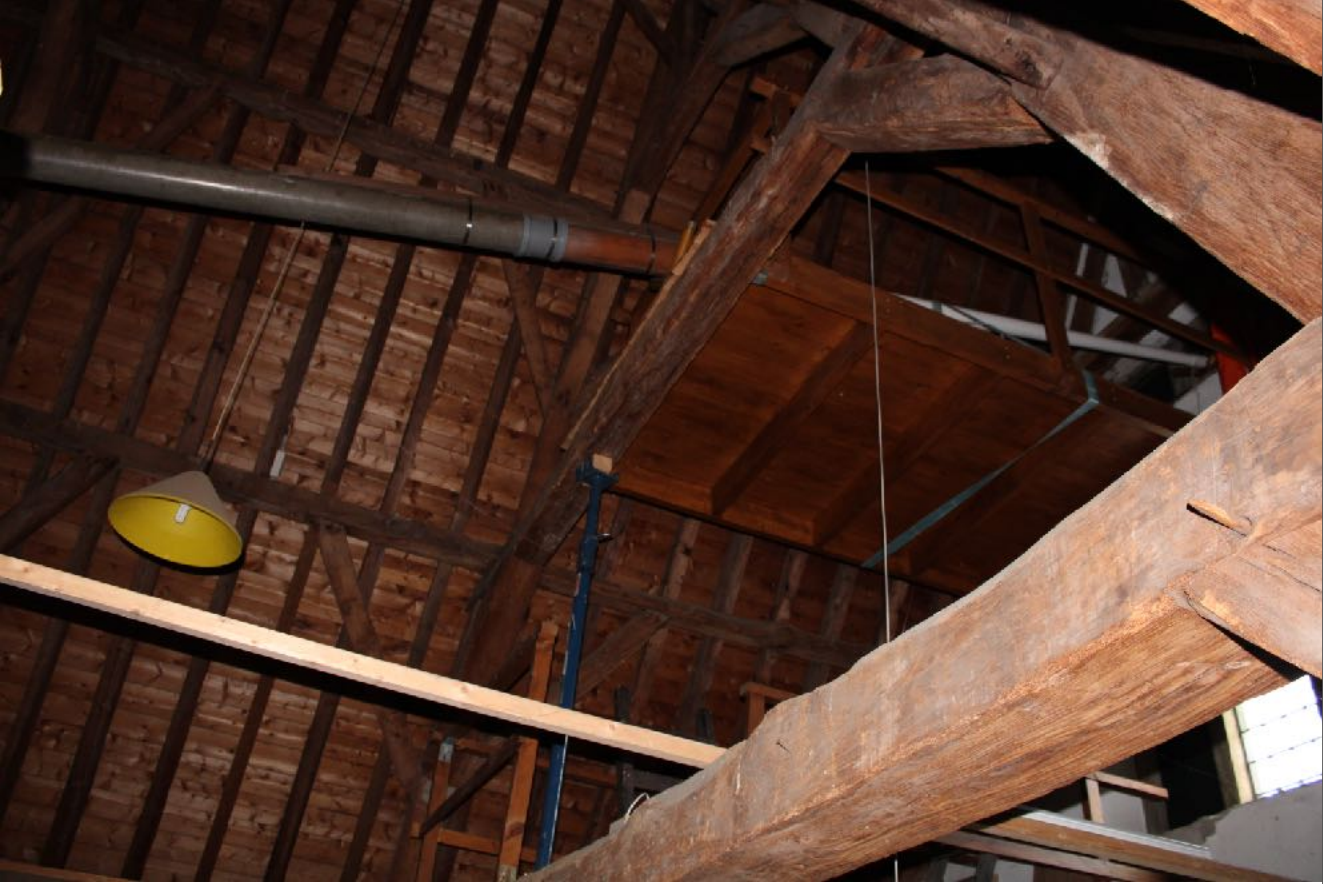
| Nummer | | Foto | Nummer | | Foto |
|---|---|---|---|---|---|
| Positie: | <ul style="list-style-type: none"><li>Kapconstructie zolder</li></ul> | | Positie: | <ul style="list-style-type: none"><li>Kapconstructie zolder</li></ul> | |
| Constatering: | <ul style="list-style-type: none"><li>De mast wordt met de hand uit de PVC huls geschoven bij het vlaggen, op de vlaggenmast staat een markering tot waar de vlag uitgeschoven mag worden</li></ul> | | Constatering: | <ul style="list-style-type: none"><li>De mast wordt met de hand uit de PVC huls geschoven bij het vlaggen, op de vlaggenmast staat een markering tot waar de vlag uitgeschoven mag worden</li></ul> | |

| Nummer | | Foto | Nummer | | Foto |
|---|---|---|---|---|---|
| Advies: | <ul style="list-style-type: none"><li>Gehele vlaggenmast constructie vervangen, hergebruik van de bestaande vlaggenmast</li></ul> | | Advies: | <ul style="list-style-type: none"><li>Gehele vlaggenmast constructie vervangen, hergebruik van de bestaande vlaggenmast</li></ul> | |

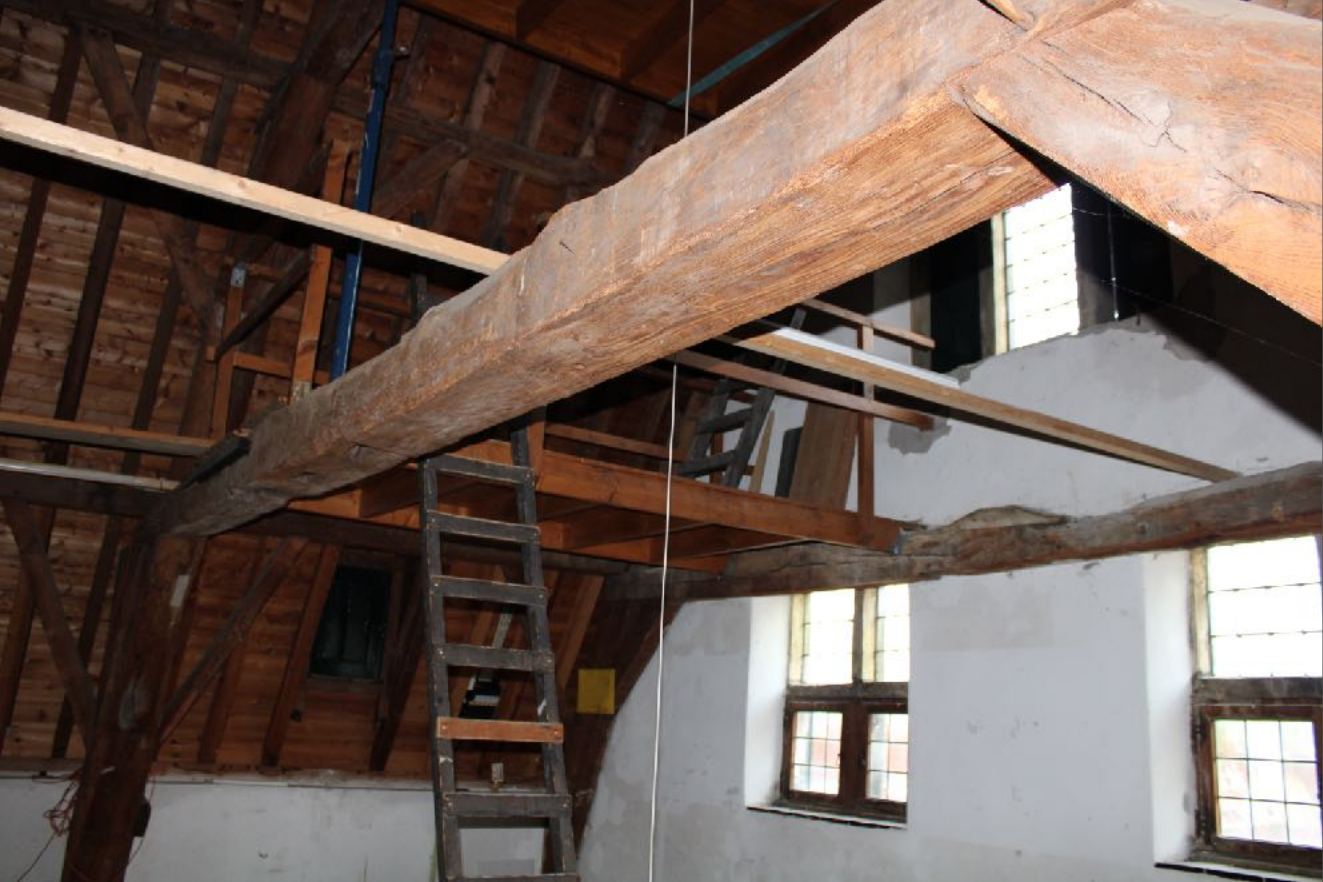
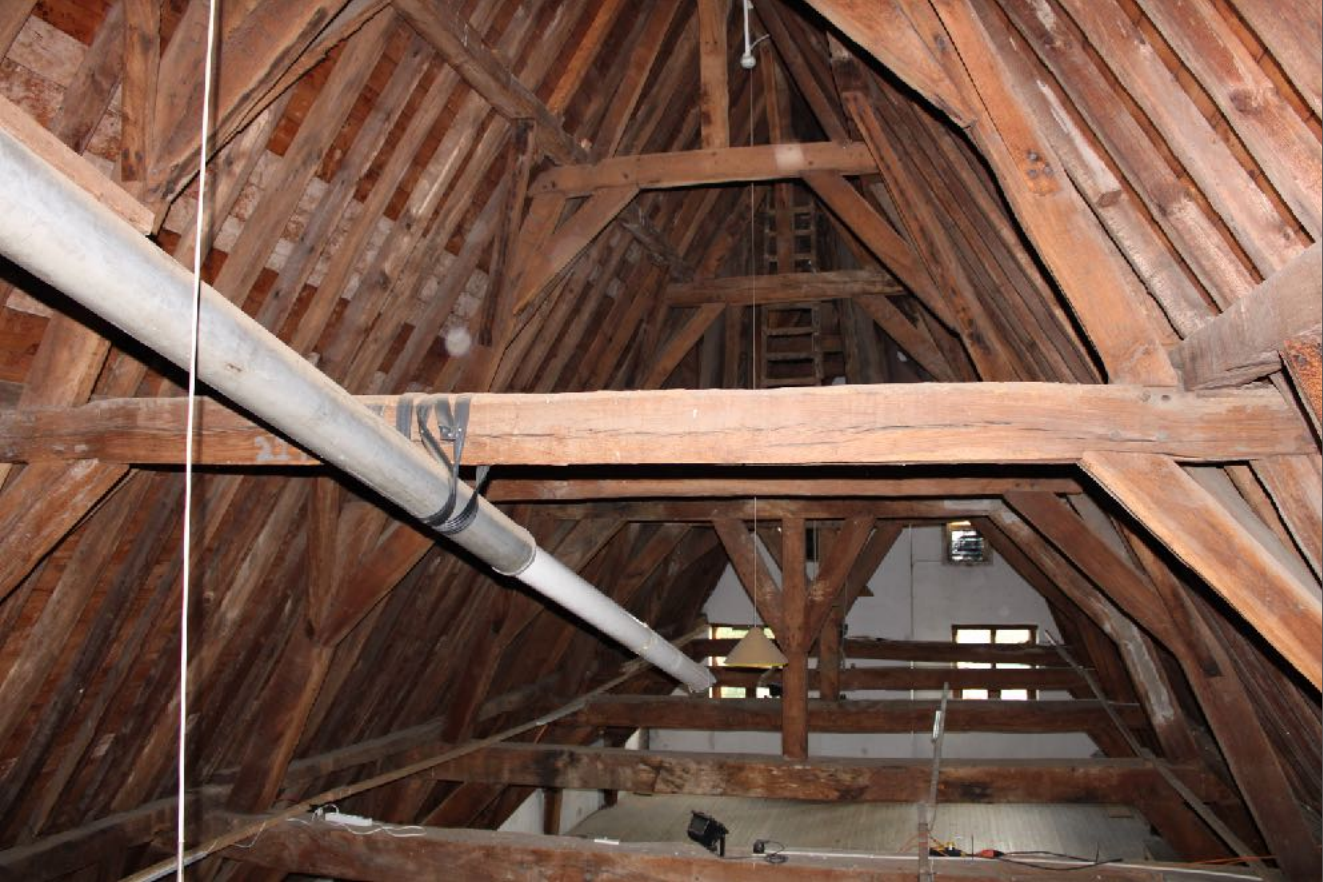
| Nummer | | Foto | Nummer | | Foto |
|---|---|---|---|---|---|
| Positie: | <ul style="list-style-type: none"><li>Kapconstructie zolder</li></ul> | | Positie: | <ul style="list-style-type: none"><li>Kapconstructie zolder</li></ul> | |

| Nummer | | Foto | Nummer | | Foto |
|---|---|---|---|---|---|
| Advies: | <ul style="list-style-type: none"><li>Vervangen van de bestaande werkvloer inclusief ladders</li></ul> | | Advies: | <ul style="list-style-type: none"><li>Gehele vlaggenmast constructie vervangen, hergebruik van de bestaande vlaggenmast</li></ul> | |

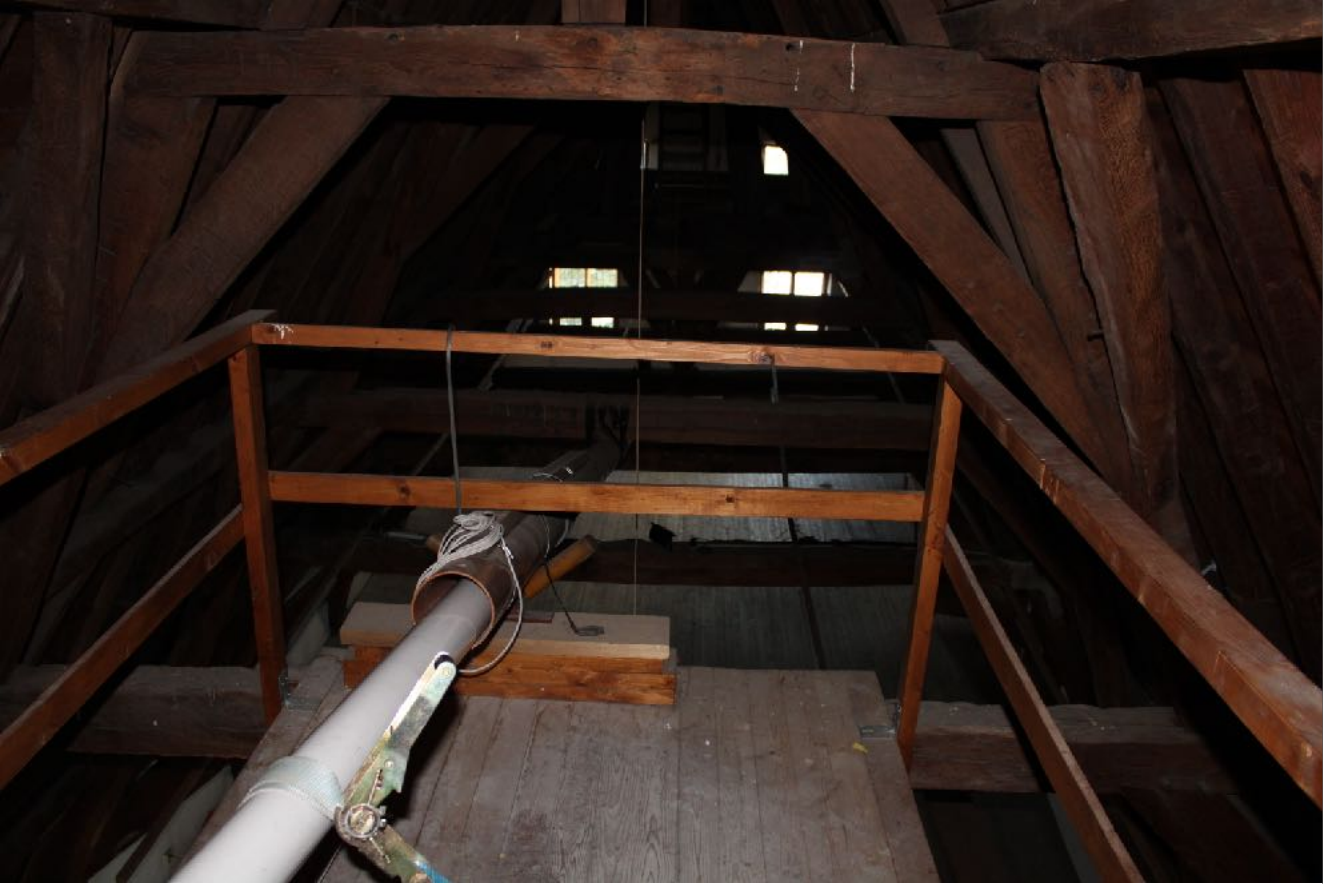
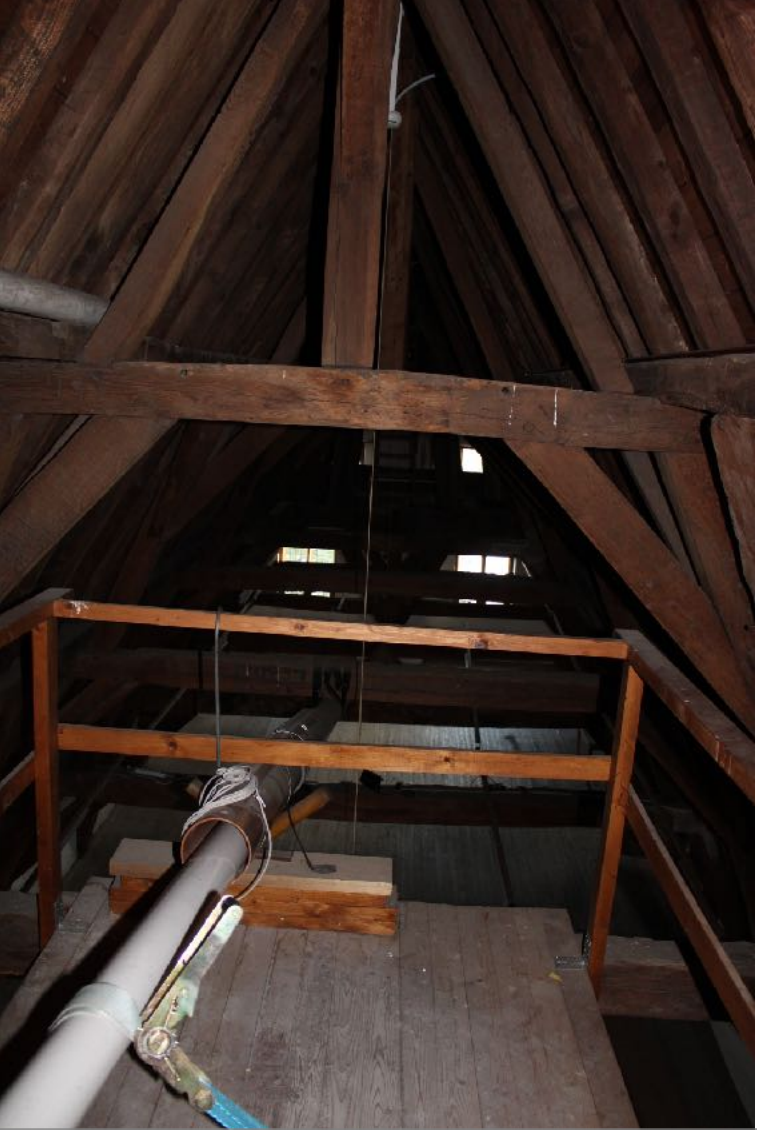
| Nummer | | Foto | Nummer | | Foto |
|---|---|---|---|---|---|
| Positie: | <ul style="list-style-type: none"><li>Kapconstructie zolder</li></ul> | | Positie: | <ul style="list-style-type: none"><li>Kapconstructie zolder</li></ul> | |

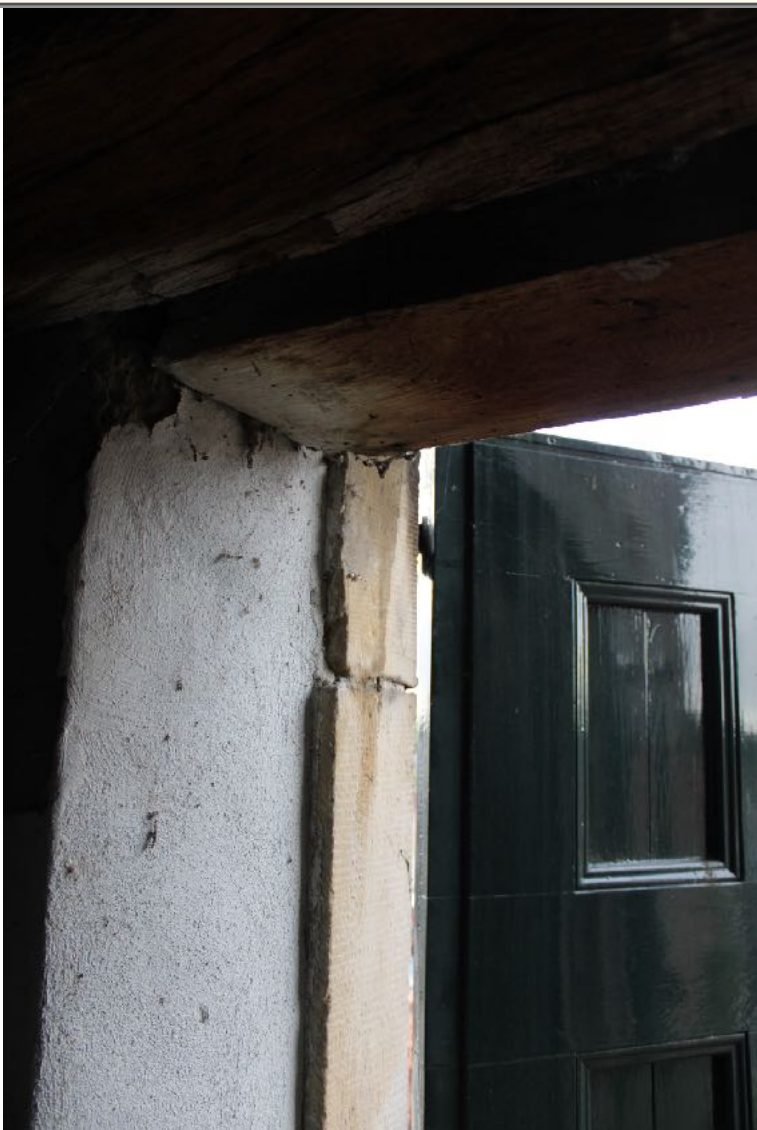
| Nummer | | Foto | Nummer | | Foto |
|---|---|---|---|--|---|
| Positie: | <ul style="list-style-type: none"><li>Kapconstructie zolder</li></ul> | | | | |

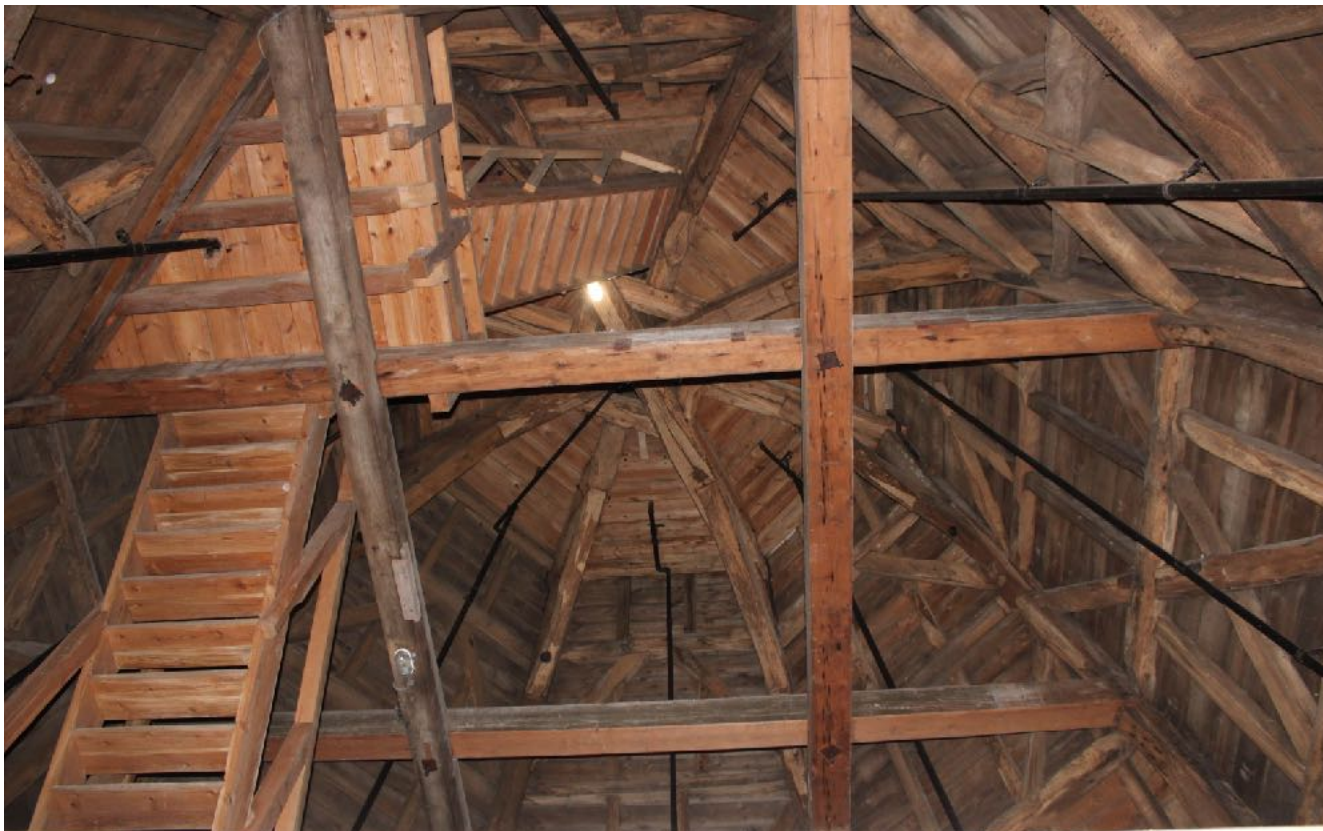
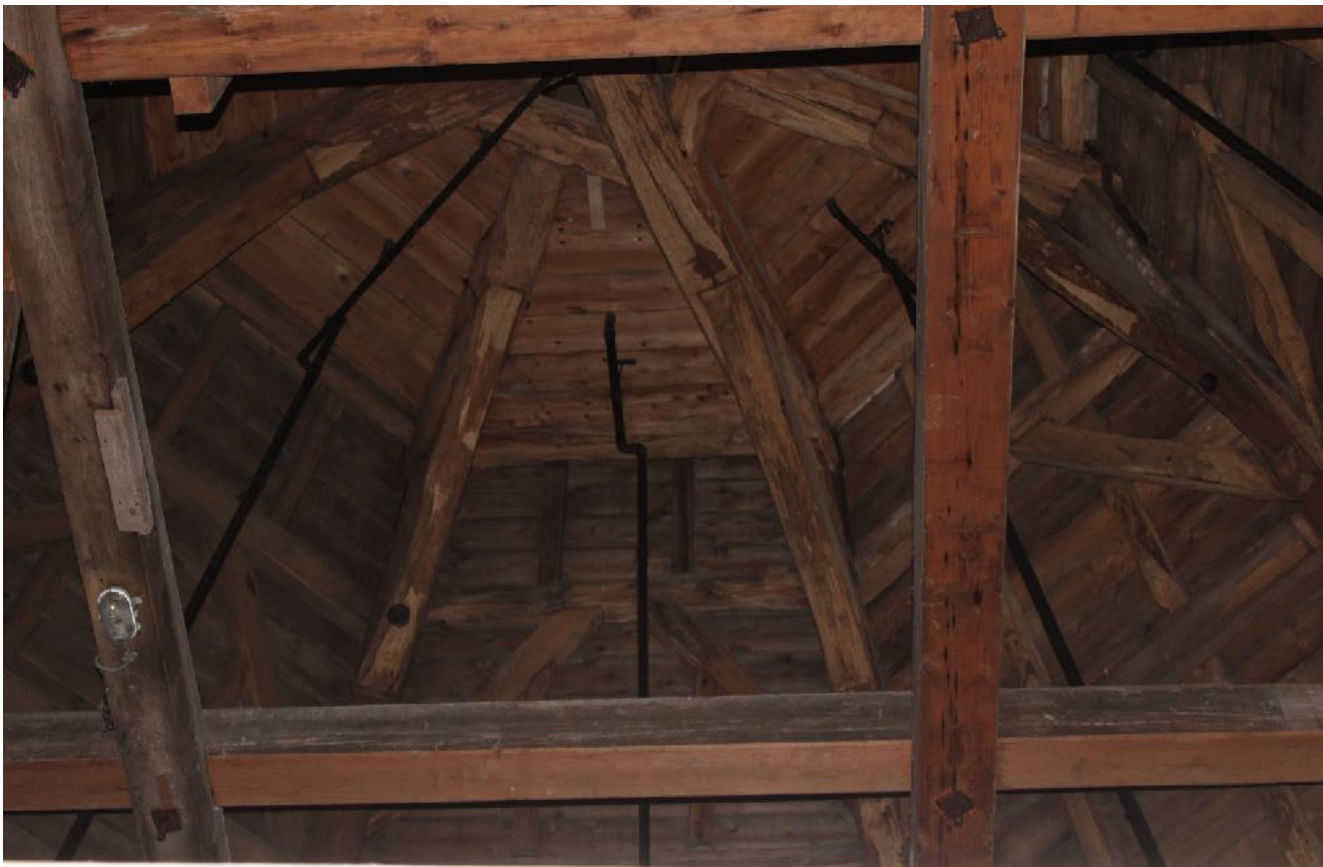
| Nummer | | Foto | | Nummer | | Foto | |
|---|--|---|--|---|--|---|--|
| Positie: | | <ul style="list-style-type: none"><li>Torenspits</li></ul> | | Positie: | | <ul style="list-style-type: none"><li>Torenspits</li></ul> | |
