## 2016-0123 - Veilig Vlaggen 16-10-2020

"Monument in" verstrekt hierbij de rapportage voor het project 'Veilig Vlaggen' op drie locaties:

- Toren Grote of St. Nicolaaskerk - Muiden
- Stadhuis - Naarden
- Toren Grote Kerk - Naarden

Dit project is uitgevoerd in opdracht van de heer P. (Patrick) Zeilemaker, Gemeente Gooise Meren.  
De opname heeft plaatsgevonden op woensdag 7 oktober 2020.

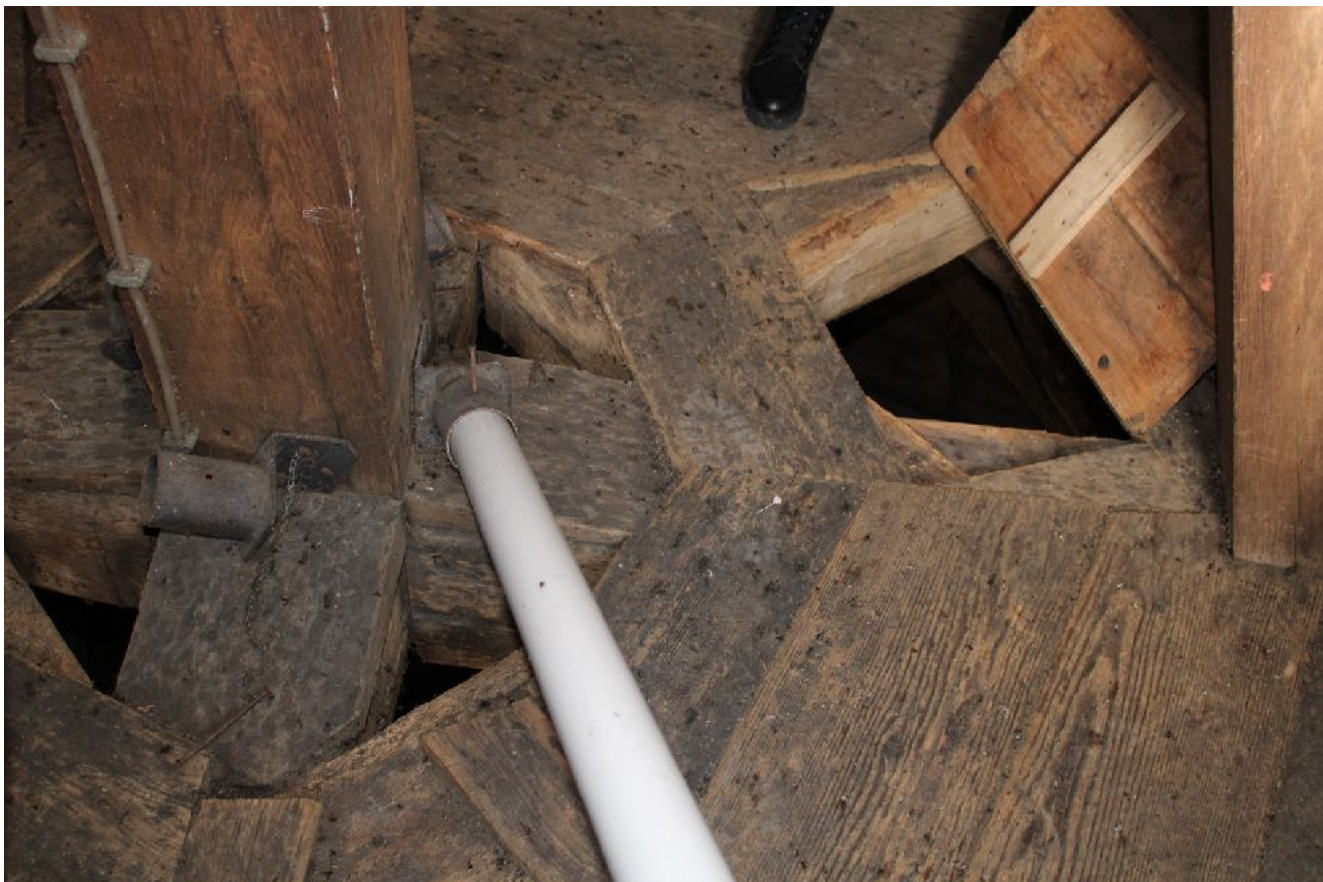
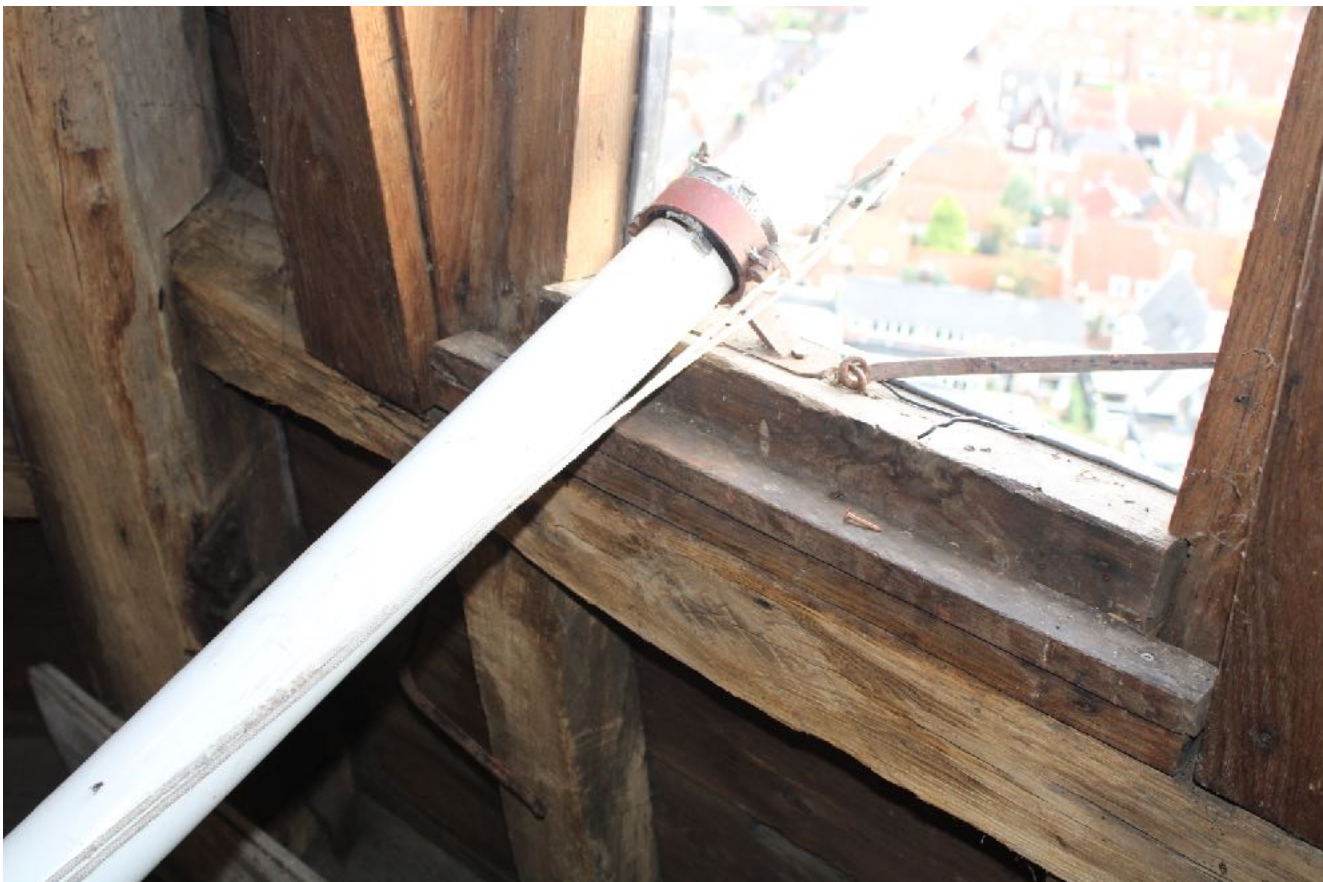
| Nummer | | Foto | | Nummer | | Foto | |
|---|--|---|--|---|--|---|--|
| Positie: | | <ul style="list-style-type: none"><li>Werkvloer ter hoogte van koningstijl</li></ul> | | Positie: | | <ul style="list-style-type: none"><li>Werkvloer ter hoogte van koningstijl</li></ul> | |

| Nummer | | Foto | Nummer | | Foto |
|---|--|---|---|--|---|
| <b>Advies:</b> | | <ul style="list-style-type: none"><li>Aluminium vlaggenmasten vervangen voor glasvezelversterkt polyester</li><li>De nieuwe mast voorzien van een gefixeerde lijn, zodat de mast geborgd is als deze valt. Het touw moet maximaal mastlengte hoog zijn.</li></ul> | <b>Advies:</b> | | <ul style="list-style-type: none"><li>Vervangen bestaande beugels in raamkozijnen</li></ul> |

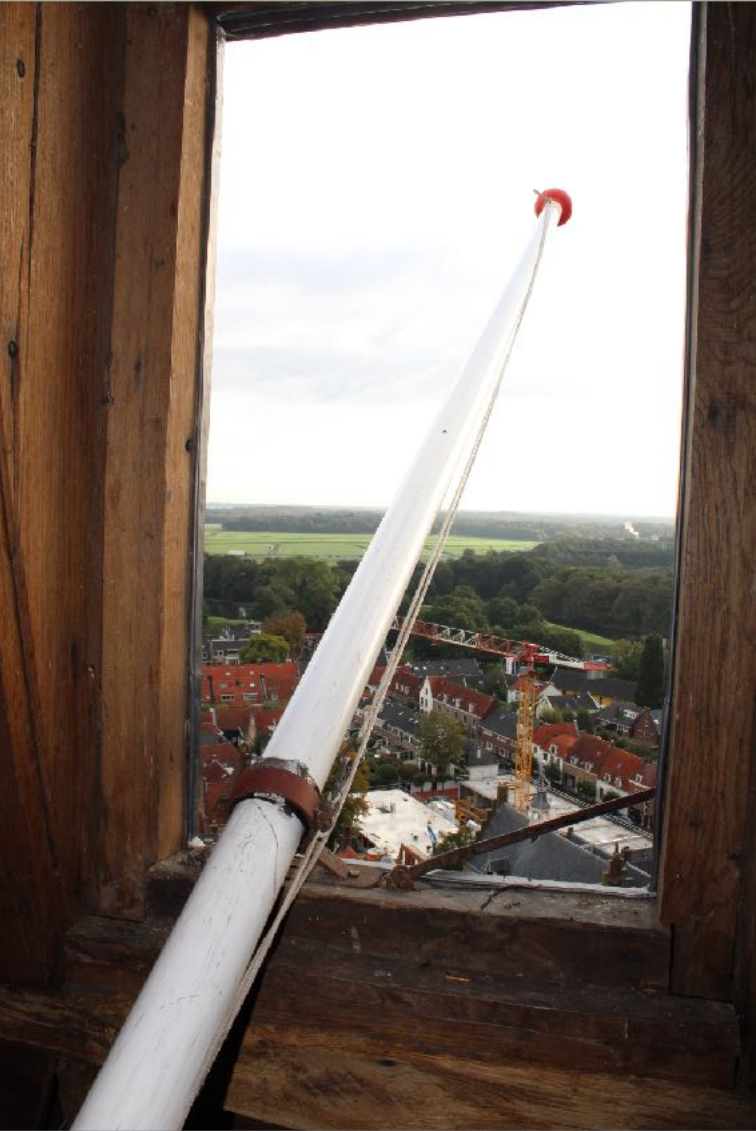
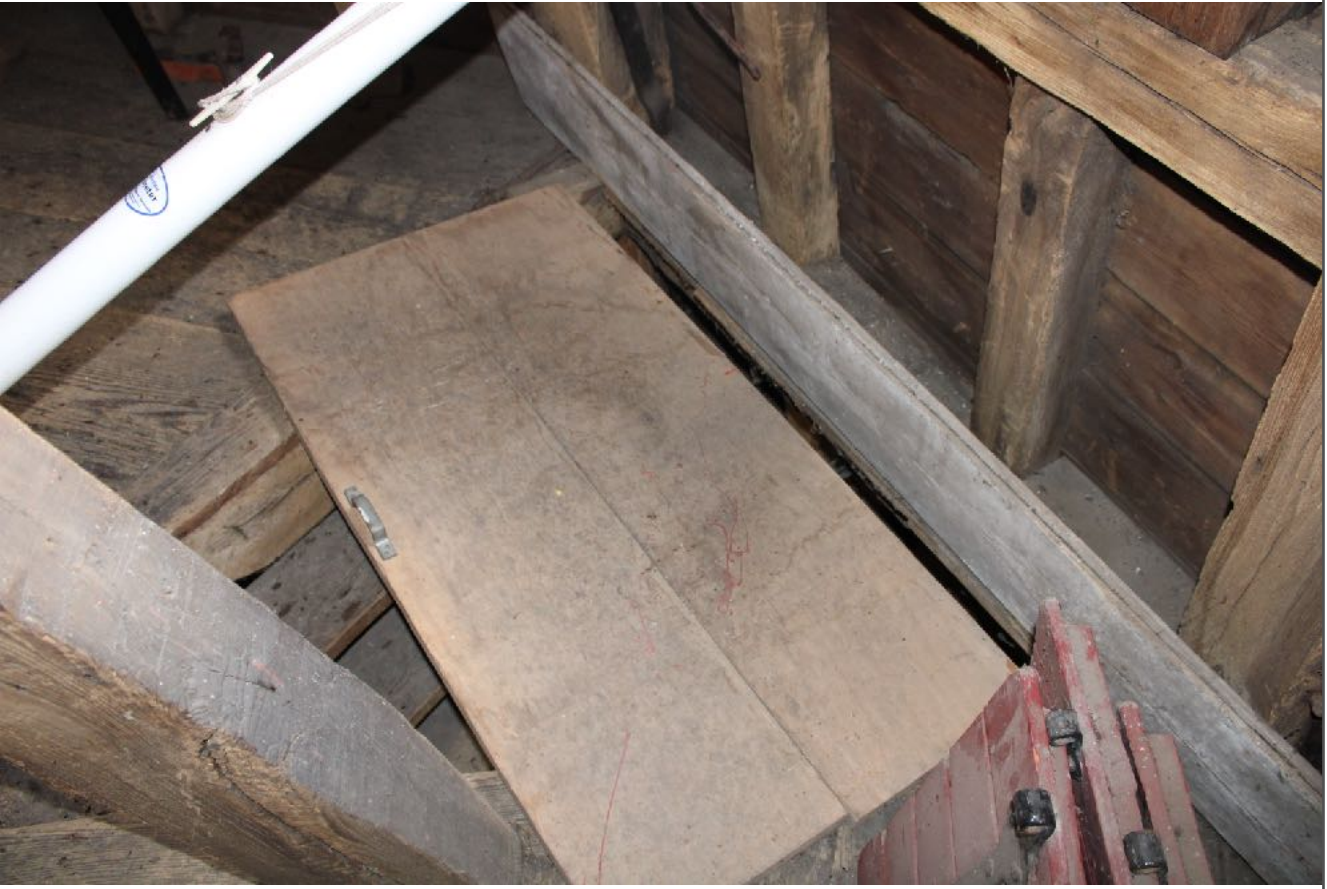
| Nummer | | Foto | Nummer | | Foto |
|---|--|---|---|--|---|
| <b>Positie:</b> | | <ul style="list-style-type: none"><li>Werkvloer ter hoogte van koningstijl</li></ul> | <b>Positie:</b> | | <ul style="list-style-type: none"><li>Werkvloer ter hoogte van koningstijl</li></ul> |

| Nummer | | Foto | Nummer | | Foto |
|---|--|---|---|--|---|
| <b>Advies:</b> | | <ul style="list-style-type: none"><li>-</li></ul> | <b>Advies:</b> | | <ul style="list-style-type: none"><li>Huidige afdekking boven het trapgat vervangen voor een passend scharnierend luik</li></ul> |

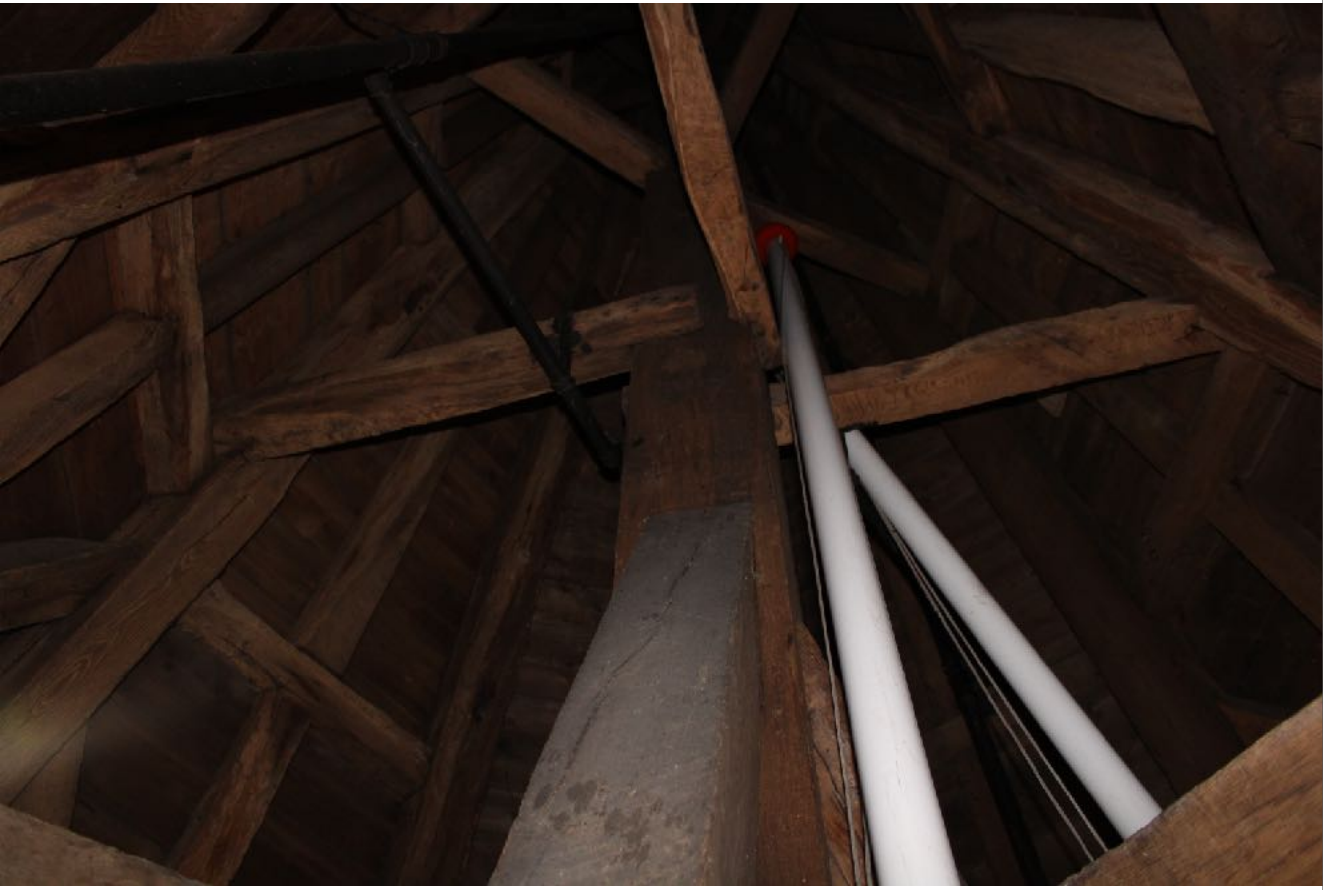
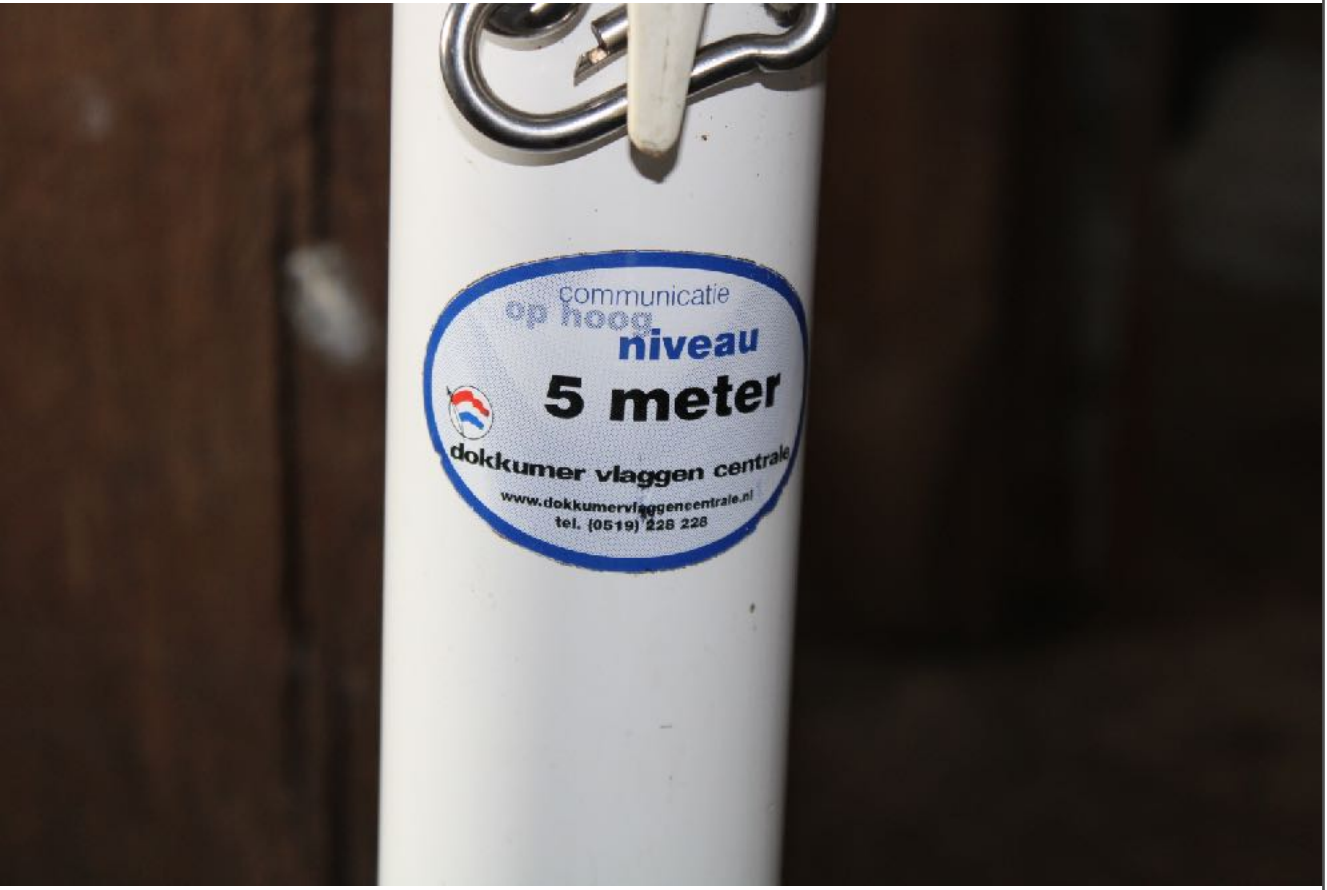
| Nummer | | Foto | Nummer | | Foto |
|---|--|---|---|--|---|
| <b>Positie:</b> | | <ul style="list-style-type: none"><li>Werkvloer ter hoogte van koningstijl</li></ul> | <b>Positie:</b> | | <ul style="list-style-type: none"><li>Werkvloer ter hoogte van koningstijl</li></ul> |

| Nummer | | Foto | Nummer | | Foto |
|---|--|---|---|--|---|
| <b>Advies:</b> | | <ul style="list-style-type: none"><li>Beugel aan koningsstijl maken, welke er voor zorgt dat de vlaggenmast in de staande (ongebruikte) positie vast staat en niet kan vallen</li><li>Verlichting aanbrengen in de punt van de spits, zodat zichtbaar wordt waar de vlaggenmast precies neergezet kan worden</li></ul> | <b>Advies:</b> | | <ul style="list-style-type: none"><li>-</li></ul> |

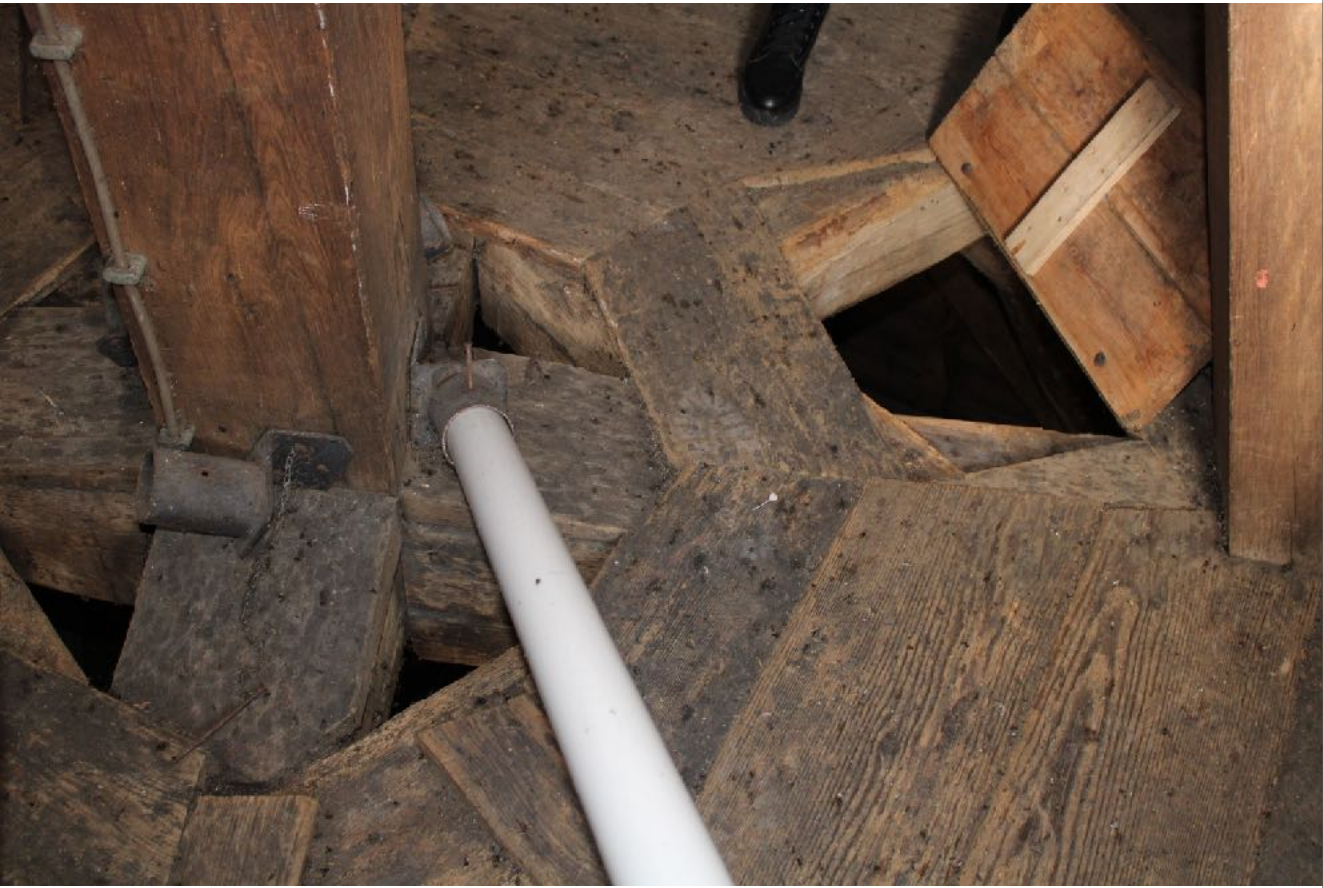
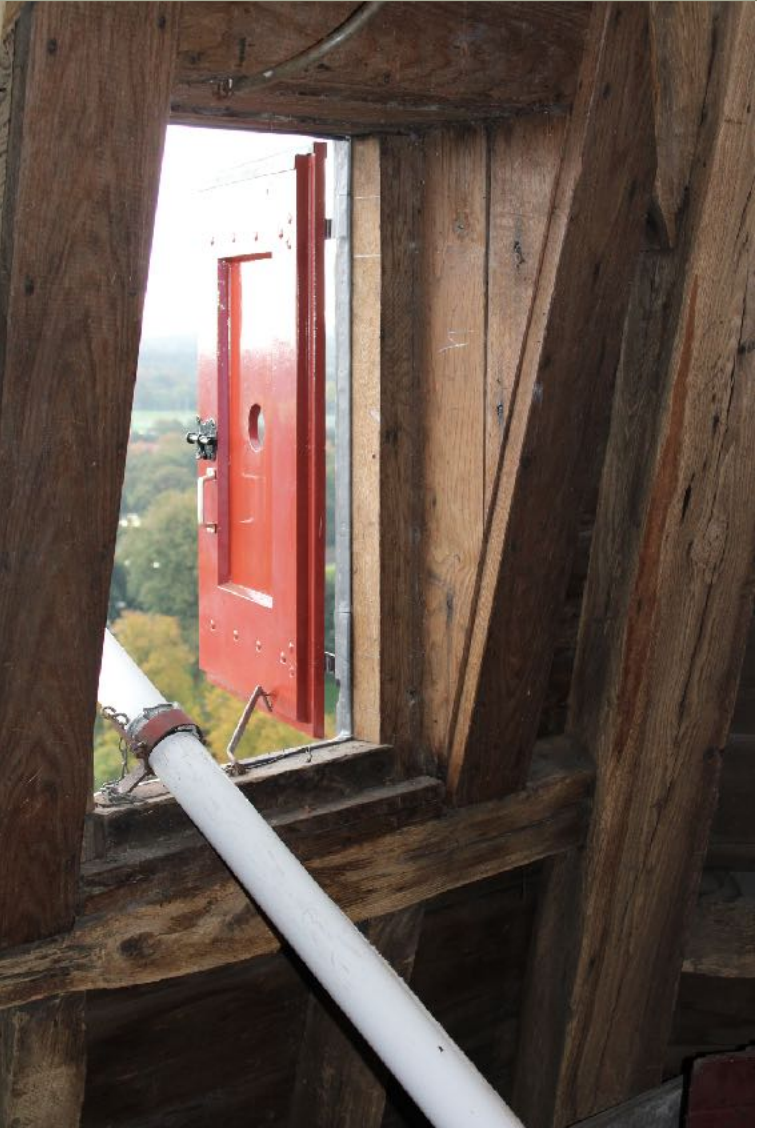
| Nummer | | Foto | Nummer | | Foto |
|---|--|---|---|--|---|
| <b>Positie:</b> | | <ul style="list-style-type: none"><li>Werkvloer ter hoogte van koningstijl</li></ul> | <b>Positie:</b> | | <ul style="list-style-type: none"><li>Werkvloer ter hoogte van koningstijl</li></ul> |

| Nummer | | Foto | Nummer | | Foto |
|---|--|---|---|--|---|
| <b>Advies:</b> | | <ul style="list-style-type: none"><li>Vervangen bestaande voetplaat bevestiging</li><li>Bestaande spijker vervangen voor een splitpen aan ketting</li><li>Bestaande 3 vloerluiken vervangen voor een smal luik (2x mastbreedte)</li><li>Loze vloersparingen ter plaatse van koningsstijl dichtzetten met houten delen</li></ul> | <b>Advies:</b> | | <ul style="list-style-type: none"><li>-</li></ul> |

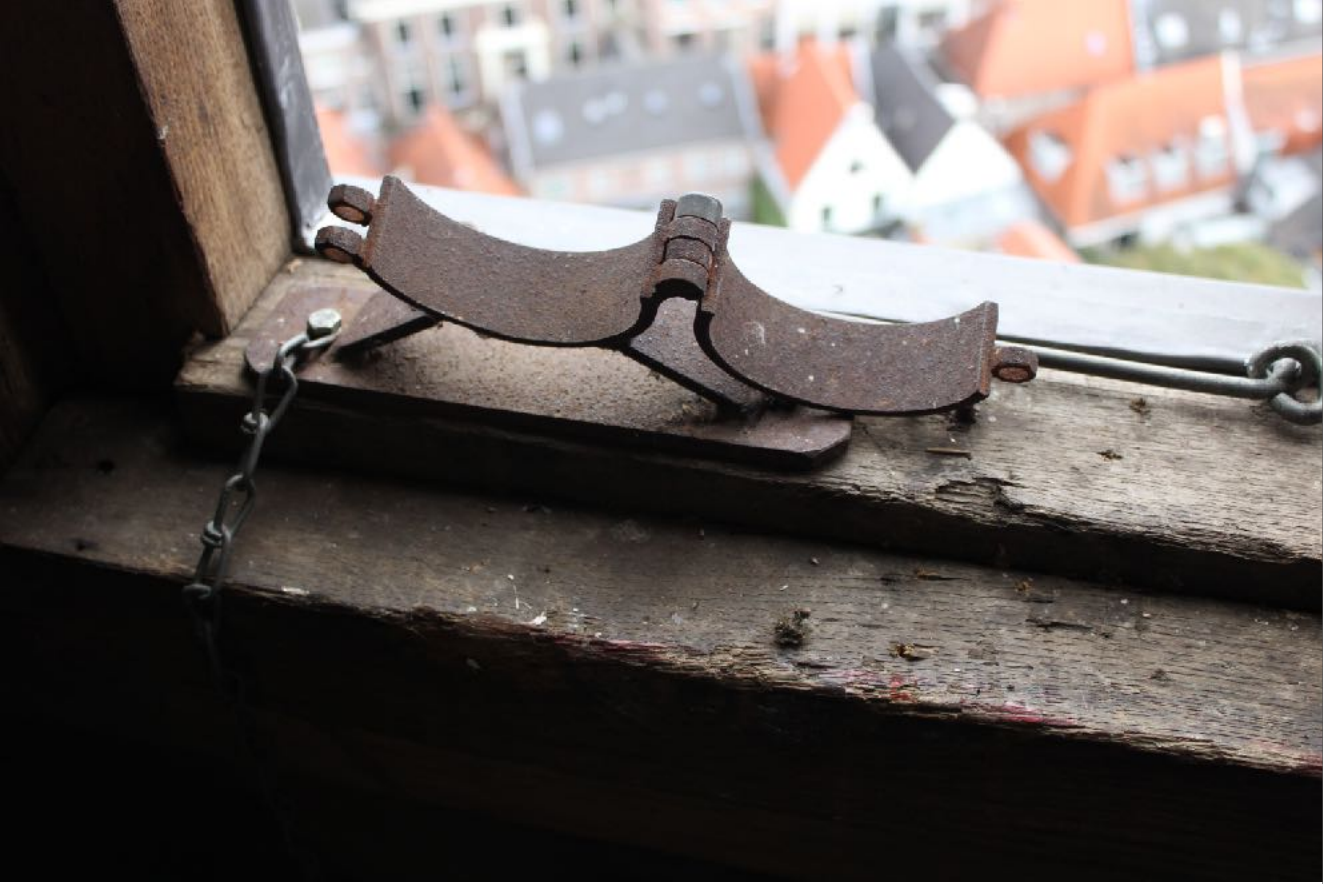
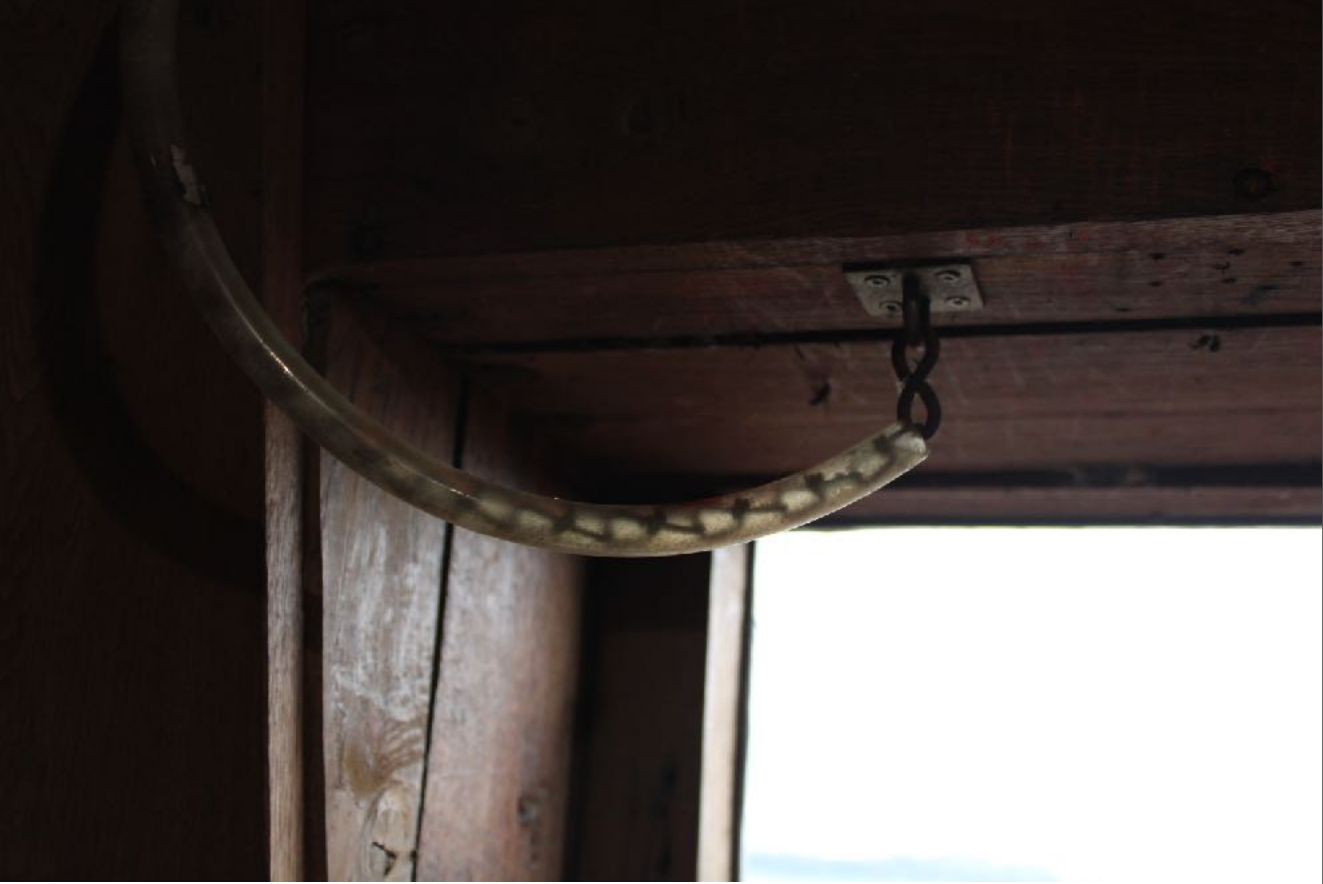
| Nummer | | Foto | Nummer | | Foto |
|---|--|---|---|--|---|
| <b>Positie:</b> | | <ul style="list-style-type: none"><li>Werkvloer ter hoogte van koningsstijl</li></ul> | <b>Positie:</b> | | <ul style="list-style-type: none"><li>Werkvloer ter hoogte van koningsstijl</li></ul> |

| Nummer | | Foto | Nummer | | Foto |
|---|--|---|---|--|---|
| <b>Advies:</b> | | <ul style="list-style-type: none"><li>Vervangen bestaande beugels in raamkozijnen</li></ul> | <b>Advies:</b> | | <ul style="list-style-type: none"><li>Stormkettingen bevestigen aan luiken</li></ul> |
