Waardestellend onderzoek naar  
kazernegebouwen 1-6, 7-9, 13 en 22

# Voormalige Kolonel Palmkazerne te Crailo

CRIMSON, 2020

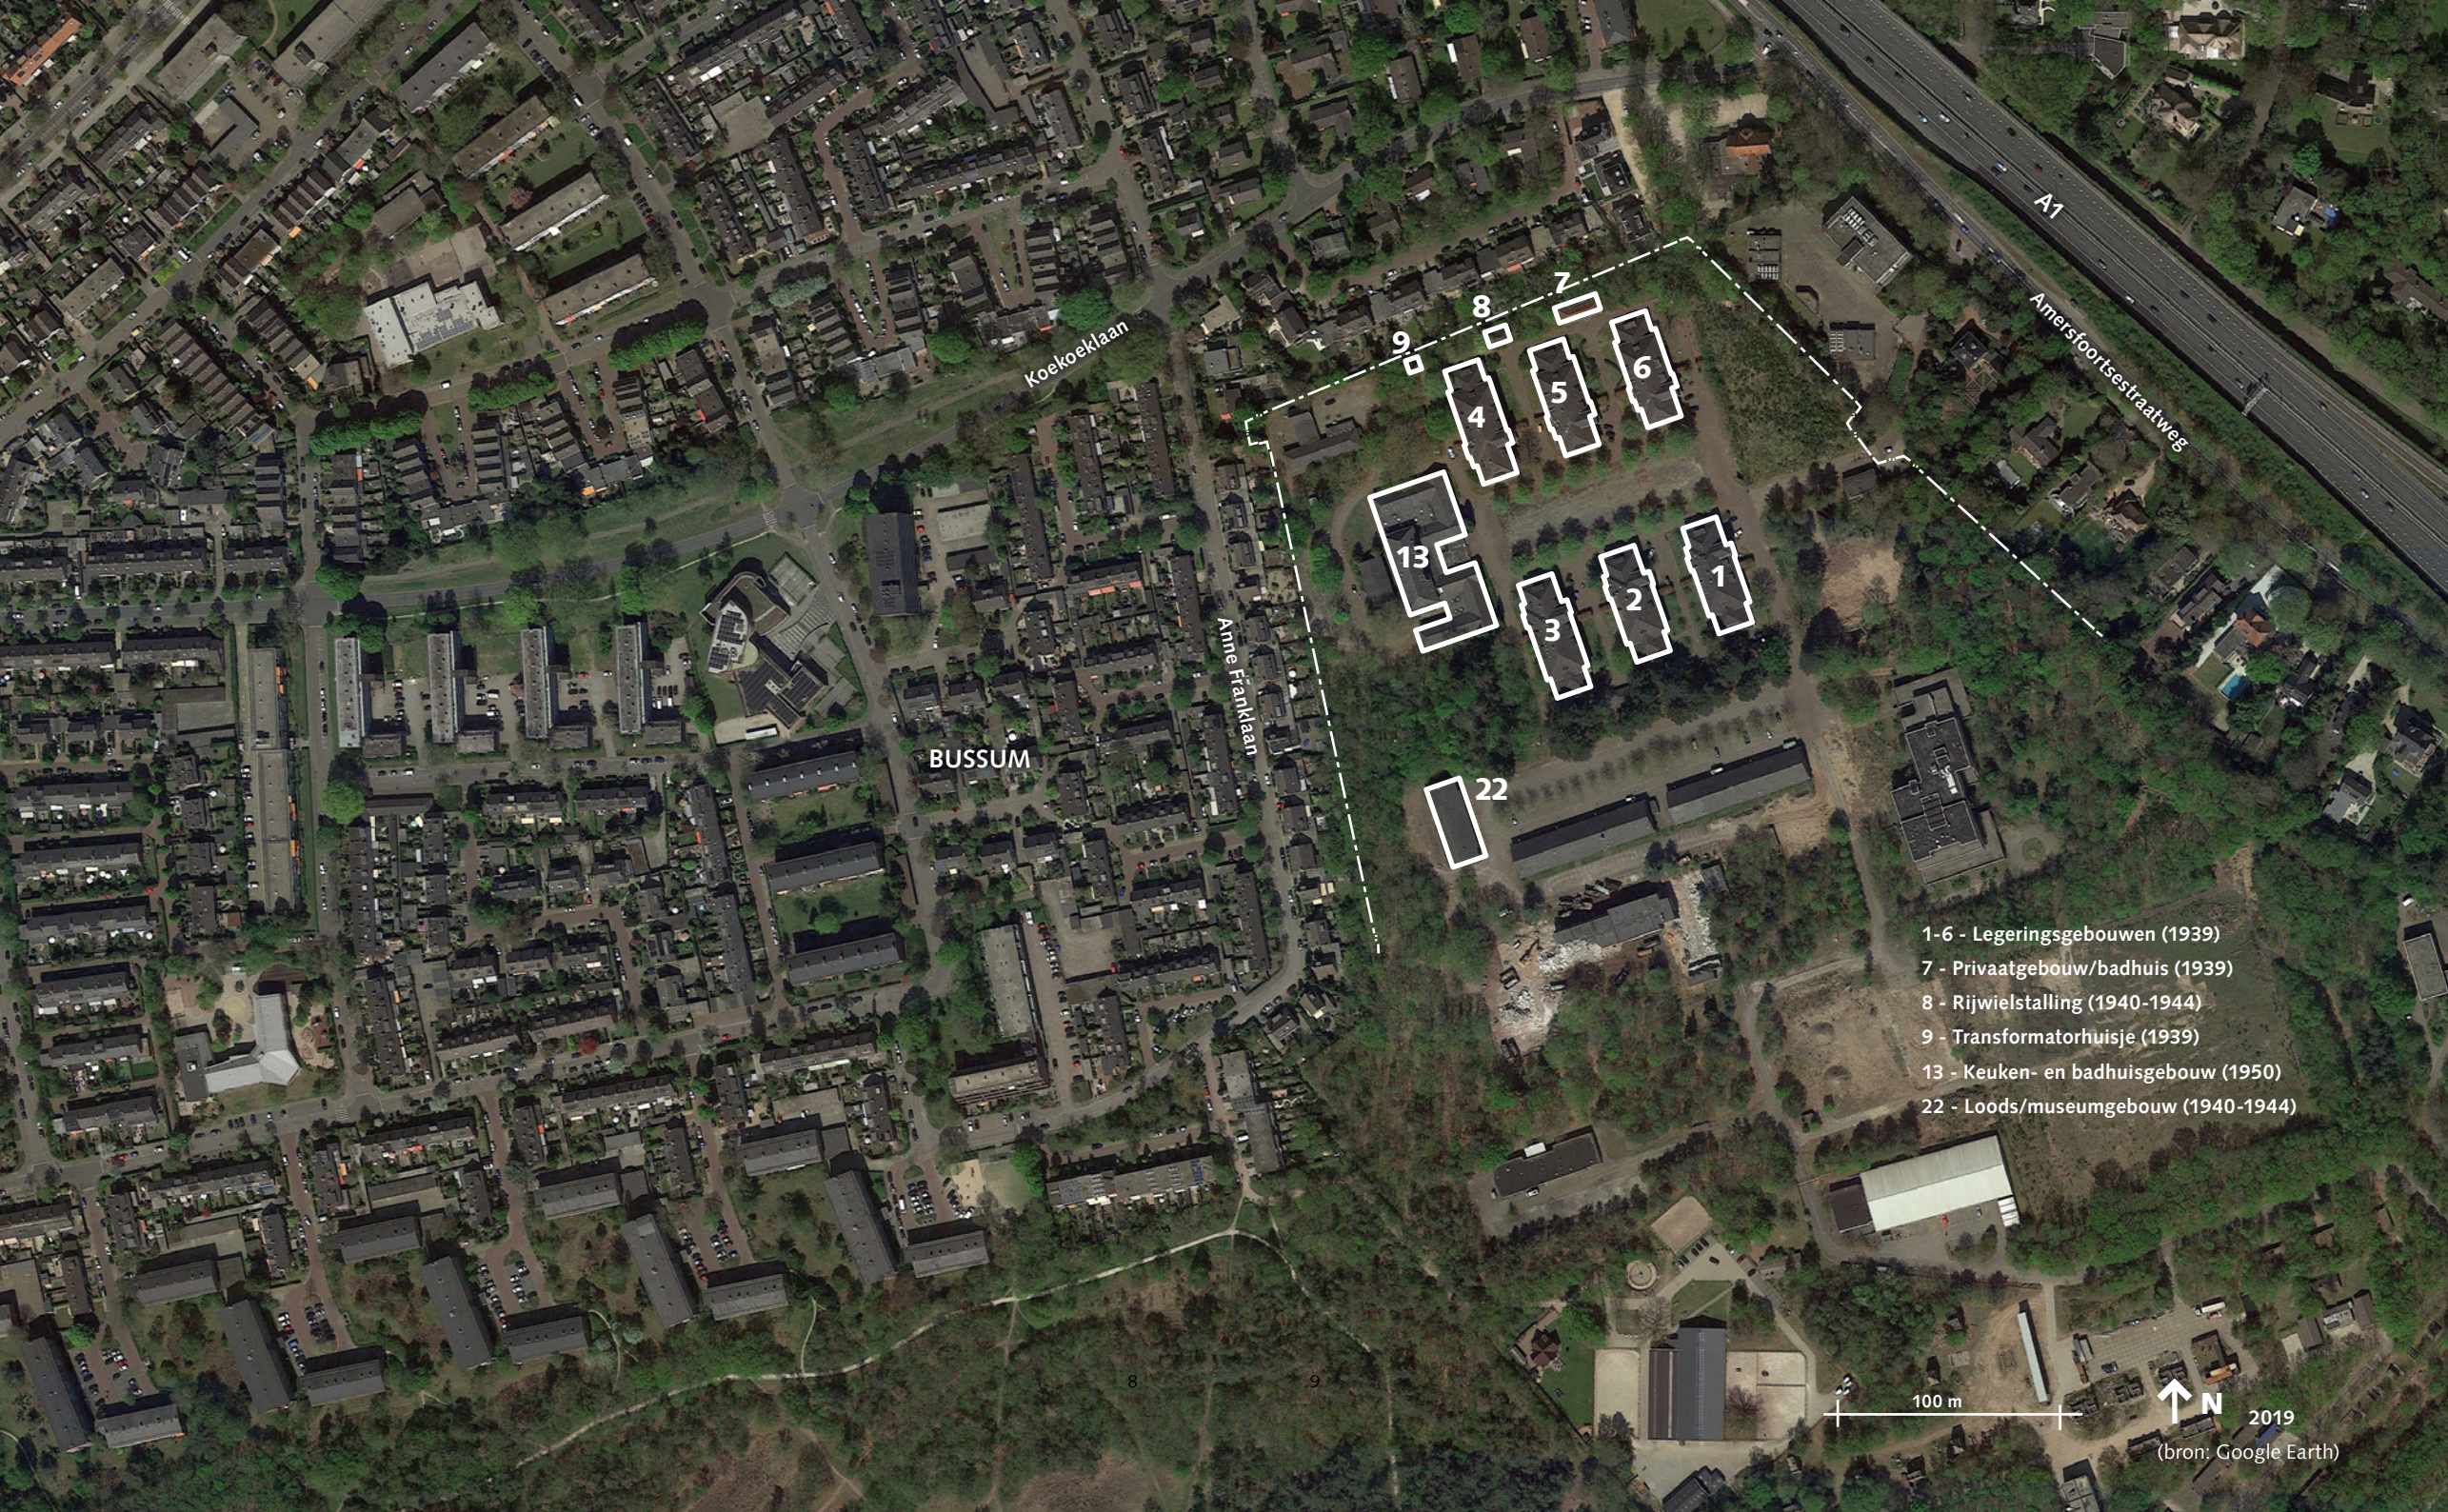
- 1-6 - Legeringsgebouwen (1939)
- 7 - Privaatgebouw/badhuis (1939)
- 8 - Rijwielstalling (1940-1944)
- 9 - Transformatorhuisje (1939)
- 13 - Keuken- en badhuisgebouw (1950)
- 22 - Loods/museumgebouw (1940-1944)

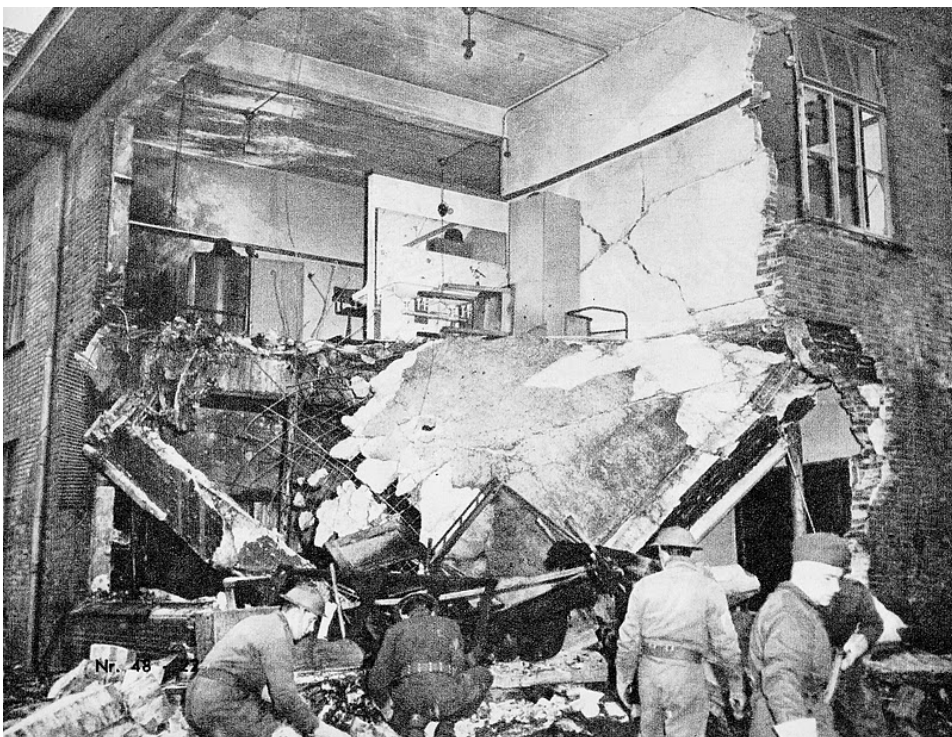
Schade aan gebouw 3 na de vliegtuigramp in 1957 (De Nederlandse Krijgsmacht)

toevoegingen kreeg het complex in grote lijnen de vorm die het tegenwoordig kent. De pas herbouwde kazerne werd echter op 14 november 1957 wederom getroffen door een verwoestende ramp. Een Amerikaanse Super Sabre F-100, net opgestegen van de vliegbasis Soesterberg, stortte neer op het nieuwe legeringsgebouw 3, terwijl ook het dak van gebouw 2 beschadigd raakte. Hoewel de piloot overleefde door het inzetten van zijn schietstoel, doodde zijn vliegtuig vijf op de Palmkazerne gelegerde militairen. Ook de schade aan vooral gebouw 3 was zo aanzienlijk dat het kort na herstel van de oorlogsschade opnieuw deels herbouwd moest worden.<sup>13</sup>

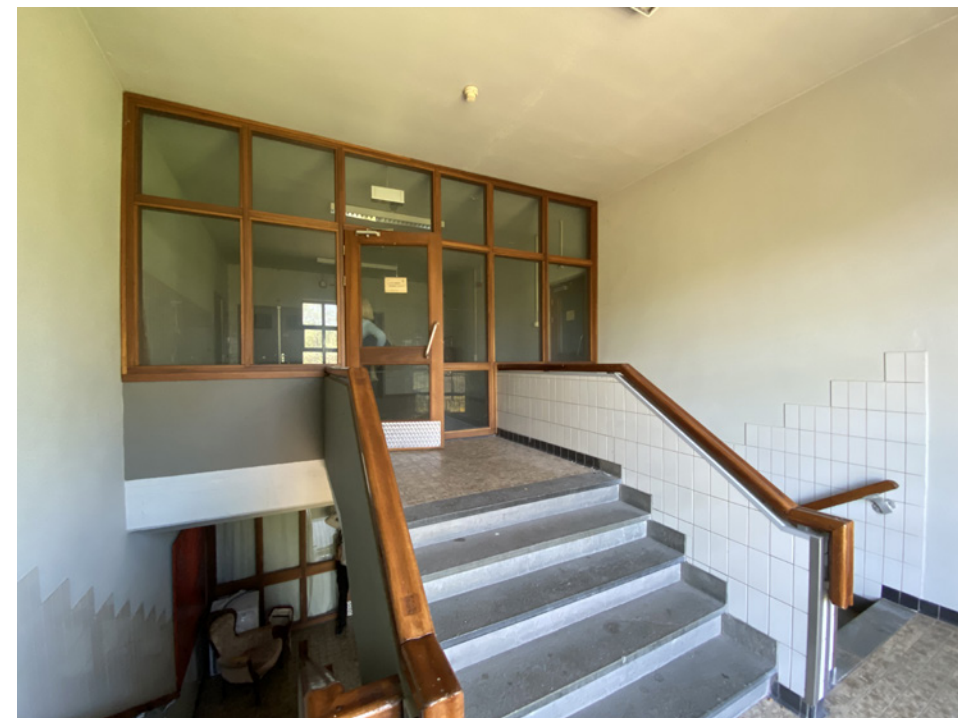
Later aangebrachte brandscheidingen tussen de gangen en de trappenhuizen, 2020

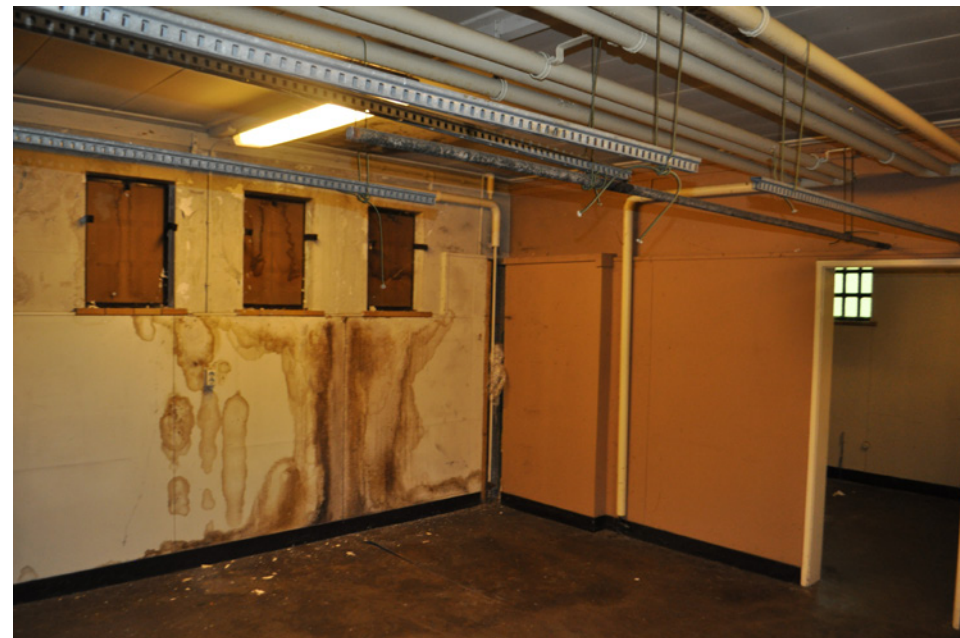
Het oorspronkelijke interieur is uitgebroken

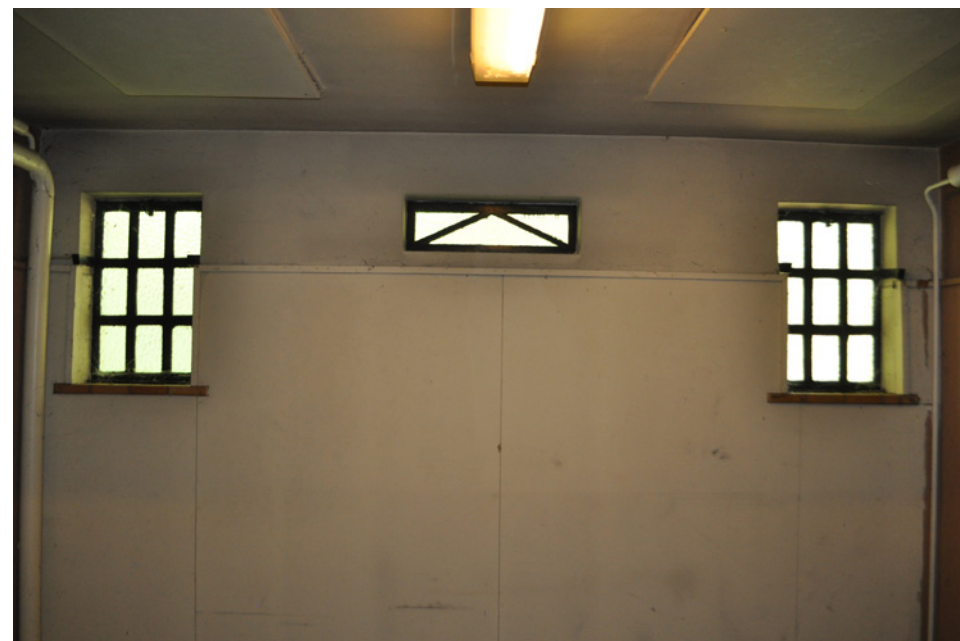
Ingangen aan de kapse kanten zijn afgesloten

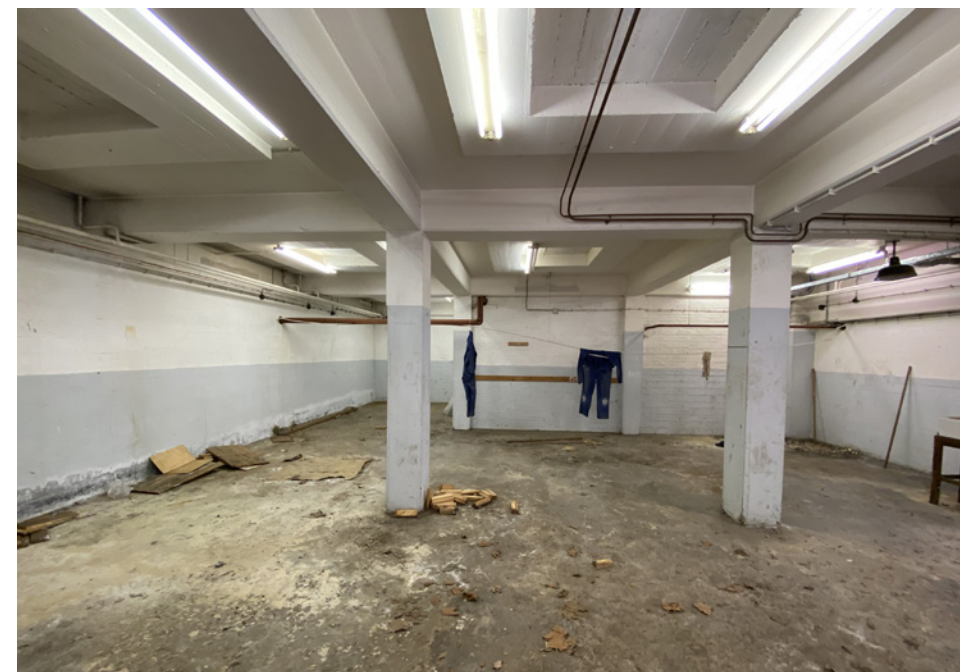
Interieur van de voormalige kolenkelder. Let op de sparingen voor de daklichten die later met beton zijn dichtgemaakt

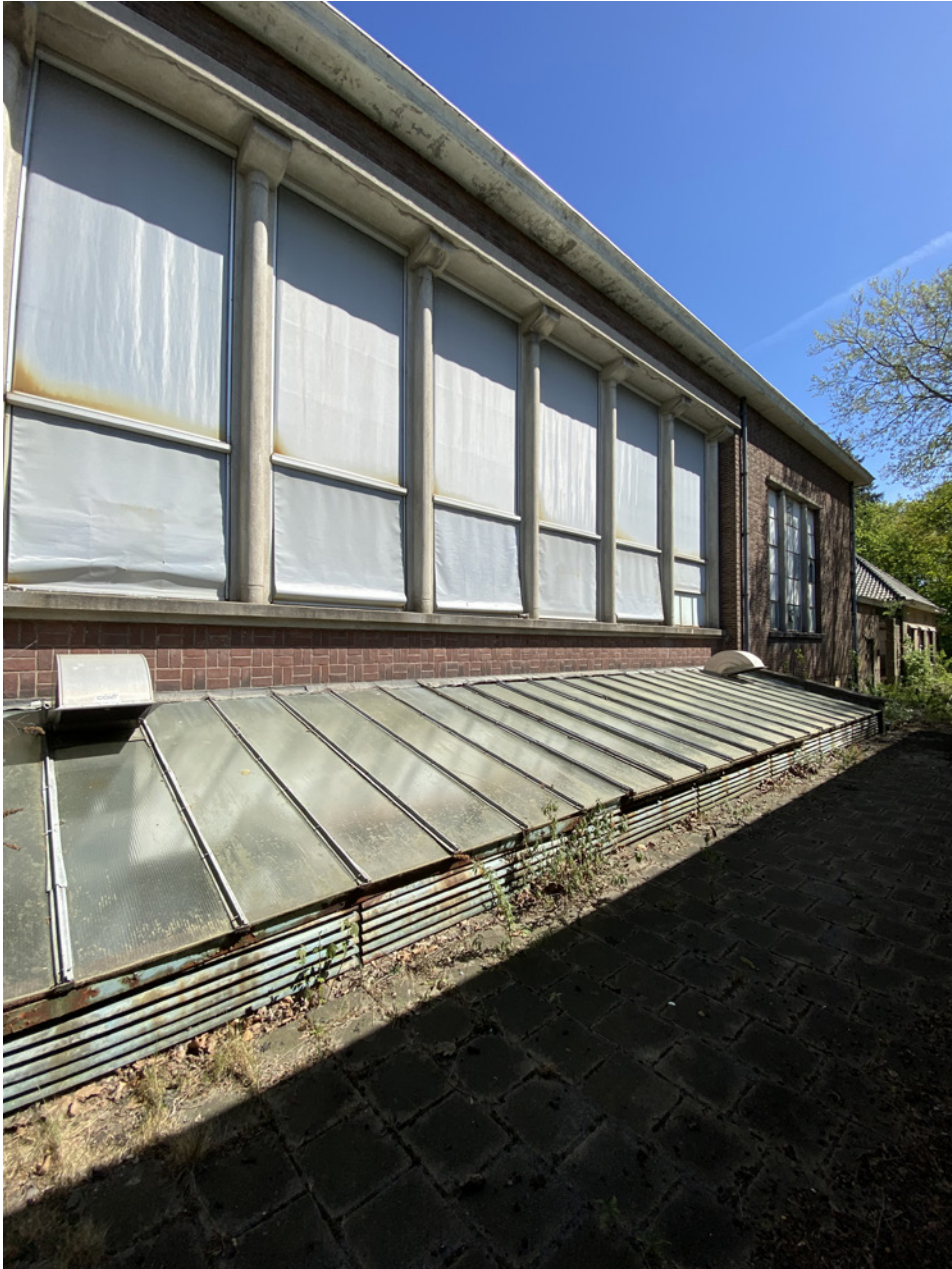
Grote betonnen vensters in de westgevel van het keukengebouw

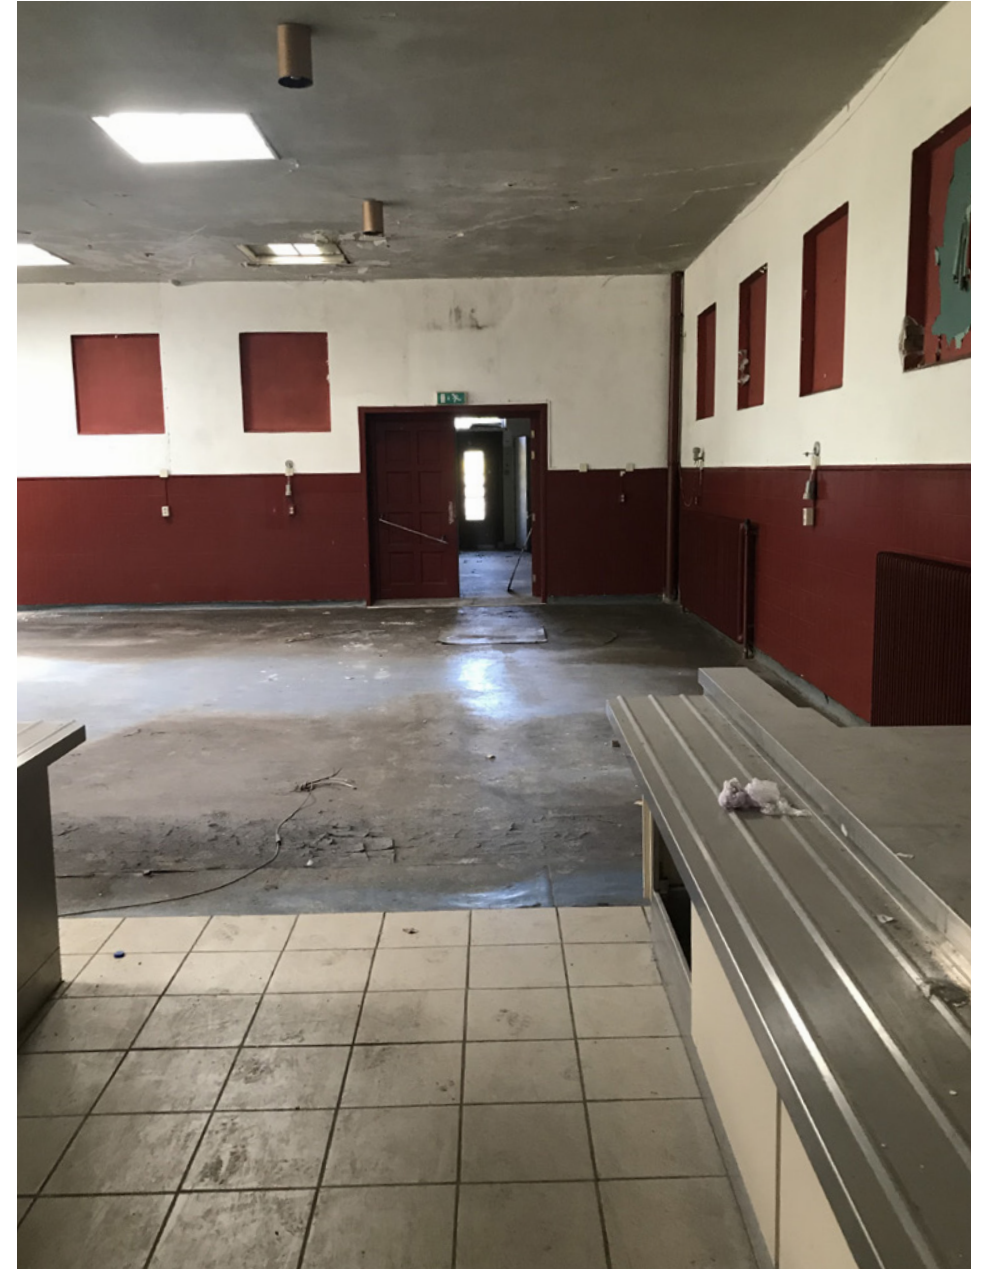
De rode muurvlakken zijn zeer waarschijnlijk de oorspronkelijke gevelopeningen

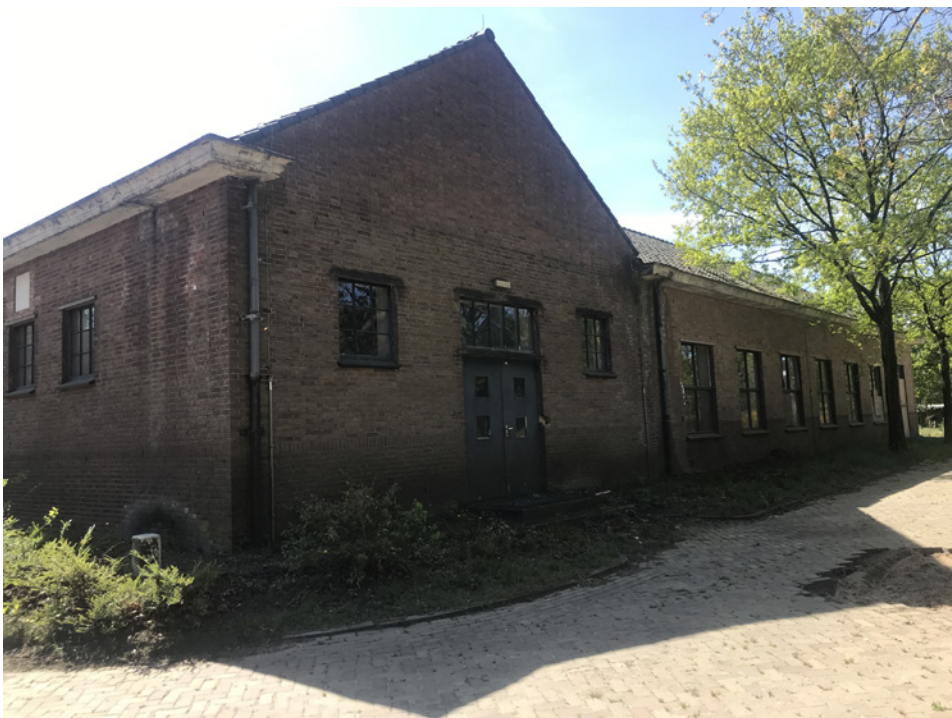
Noordgevel en een deel van oostgevel. Het deel links op de foto is het voormalige badhuis, te herkennen aan de hoog geplaatste stalen vensters. Het rechtse deel op de foto is de eetzaal die in 1963 is aangebouwd

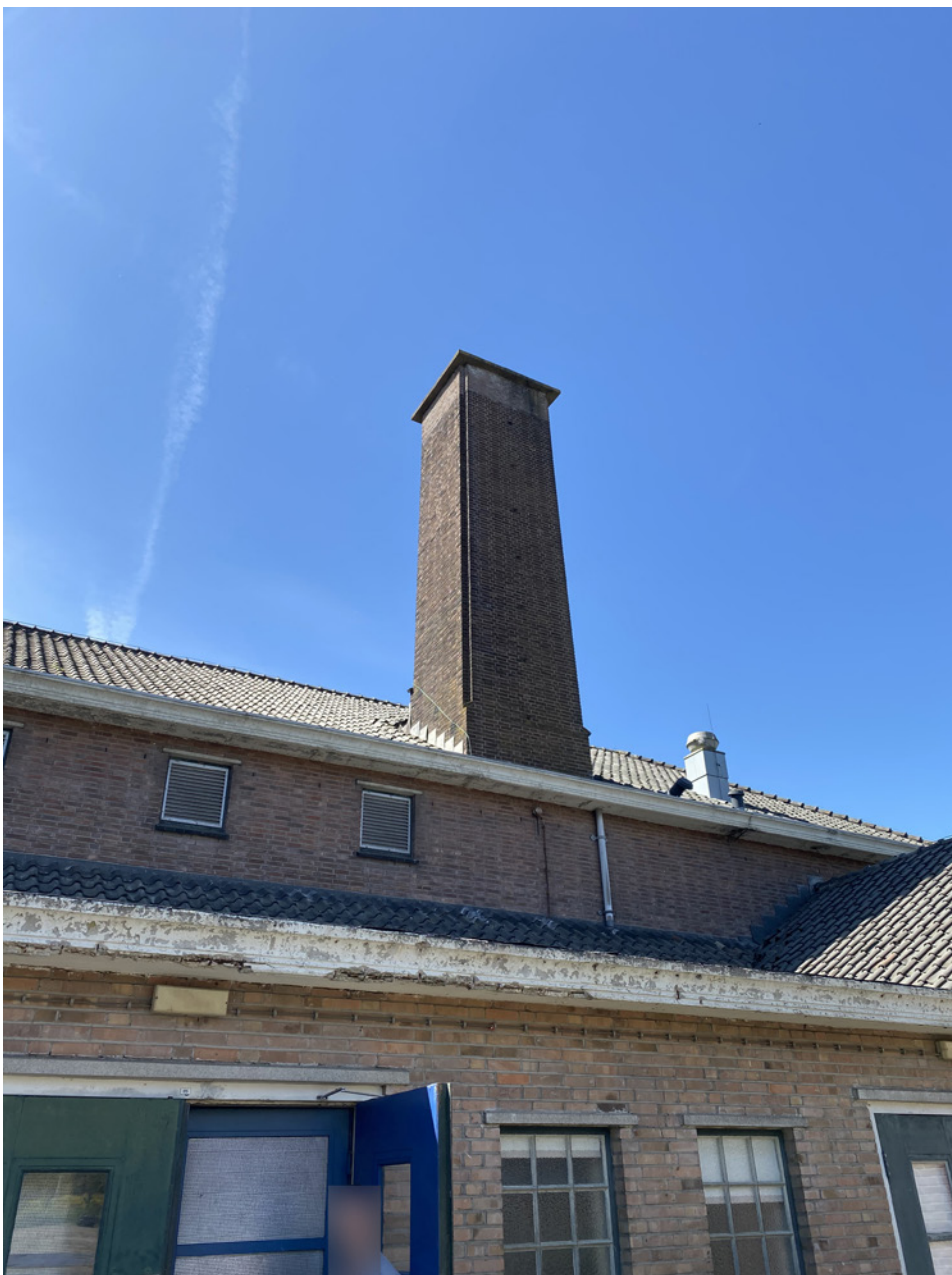
Schoorstenen van het keukengebouw. Let op de sprong in het metselwerk op de hoeken, 2020

Het keuken- en badhuisgebouw is zeer sober uitgevoerd. Vrijwel alle overbodige versieringen zijn achterwege gelaten. Slechts sporadisch zijn er verbijzonderingen te vinden in het gebouw, bijvoorbeeld bij de gedraaide stenen tussen de betonnen vensters en de lichtstraat in de westgevel. Ook aan de detaillering van de betonnen vensters, hoe abstract deze ook zijn vormgegeven, is meer aandacht besteed om de esthetische kwaliteit van deze gevel omhoog te brengen (zie afbeelding op p.110). Vermeldenswaardig is overigens ook de hoekoplossing van de twee schoorstenen waarbij het metselwerk op de hoeken naar binnen springt. Hiermee wordt de opgaande lijn van de schoorstenen nog sterker benadrukt.

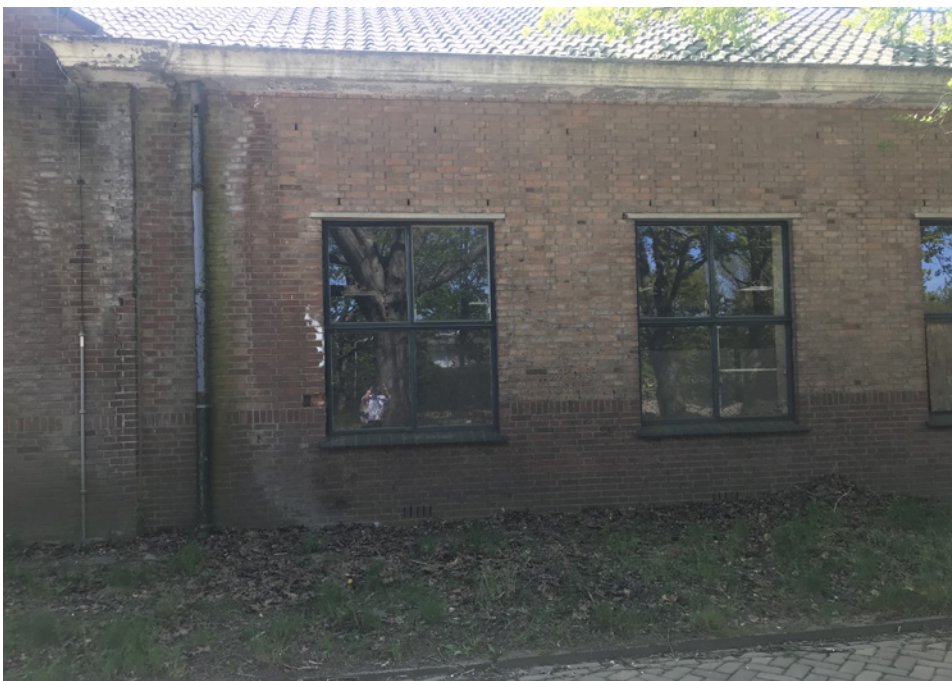
Detail van de noordgevel. De sprong links op de foto laat zien waar in de jaren zestig de eetzaal tegen het voormalige badhuis werd aangebouwd. Het linkerdeel dateert uit 1950, het gevelvlak met de drie vensters uit 1963, 2020

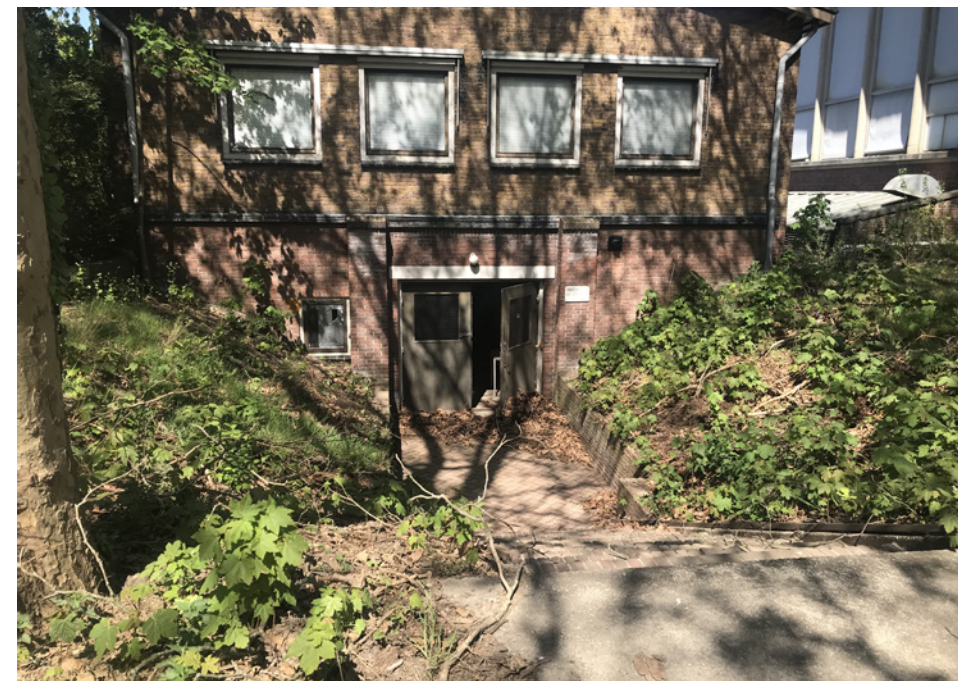
Gebouw 12 is eind jaren zestig gebouwd op de vooroorlogse kolenkelder aan de westzijde van het keukengebouw

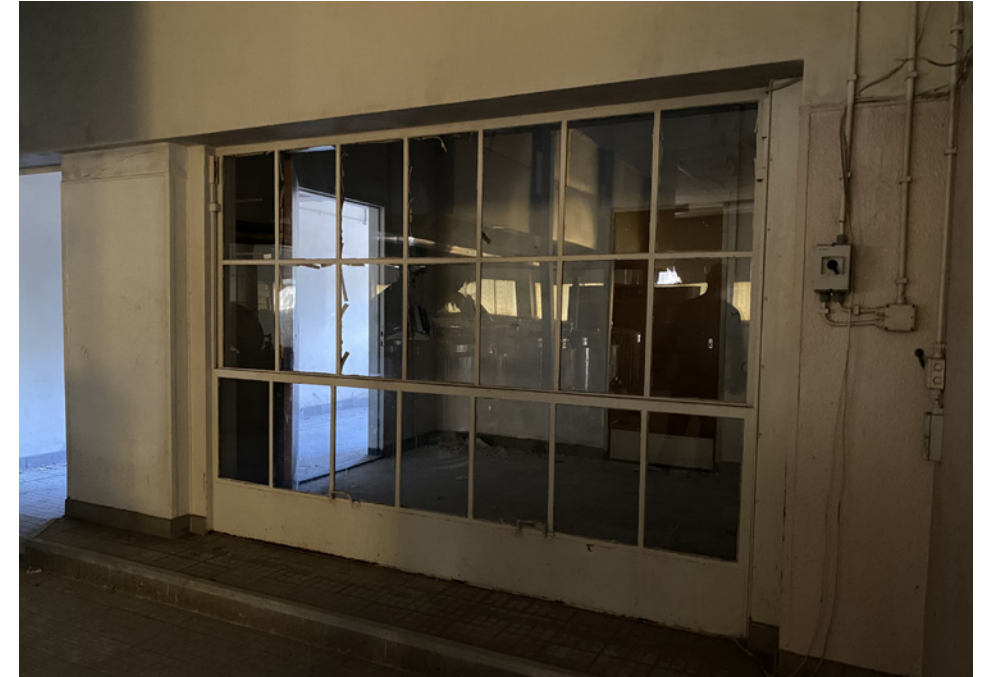
Stalen kozijnen in het keukengebouw

Het voormalige keuken- en badhuisgebouw staat nu al enkele jaren leeg. Dat heeft het pand geen goed gedaan. Aan de buitenzijde is er nauwelijks onderhoud gepleegd. Op verschillende plaatsen lijdt het pand aan betonrot en bovendien is het gebouw beschadigd door vandalisme. Ook heeft het gebouw te maken gehad met lekkages waardoor het interieur is beschadigd. Net als bij de legeringsgebouwen zijn van het oorspronkelijk interieur slechts fragmenten bewaard gebleven. In de kelders bevindt zich op enkele wanden nog het oorspronkelijke tegelwerk, het gaat hier om eenvoudige roomwitte tegels van 15x15 cm. Ook de balustraden en trappen, beide uitgevoerd in staal, dateren uit het eind van de jaren dertig.<sup>28</sup>

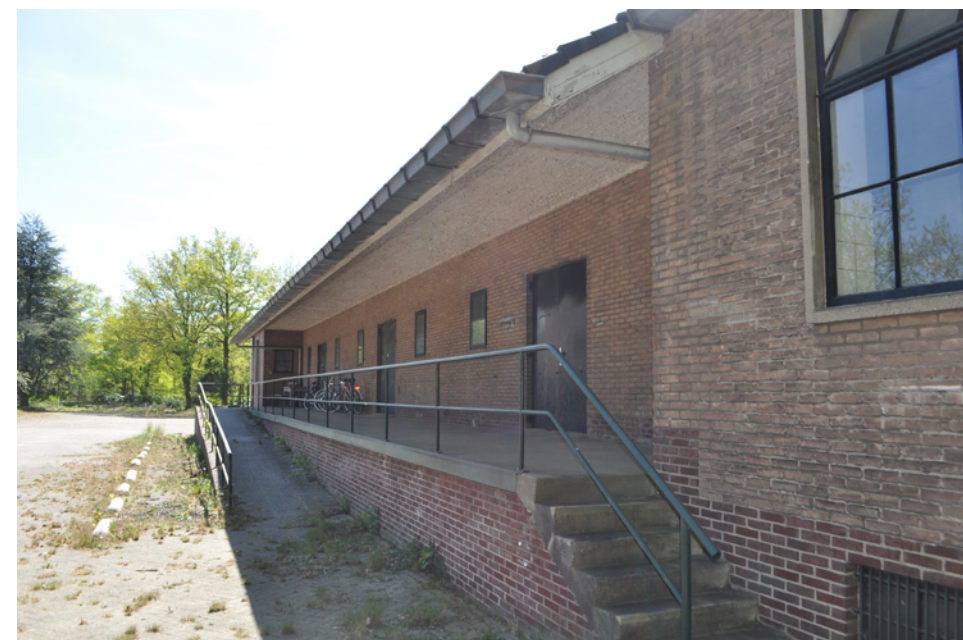
Laadperron aan de oostgevel

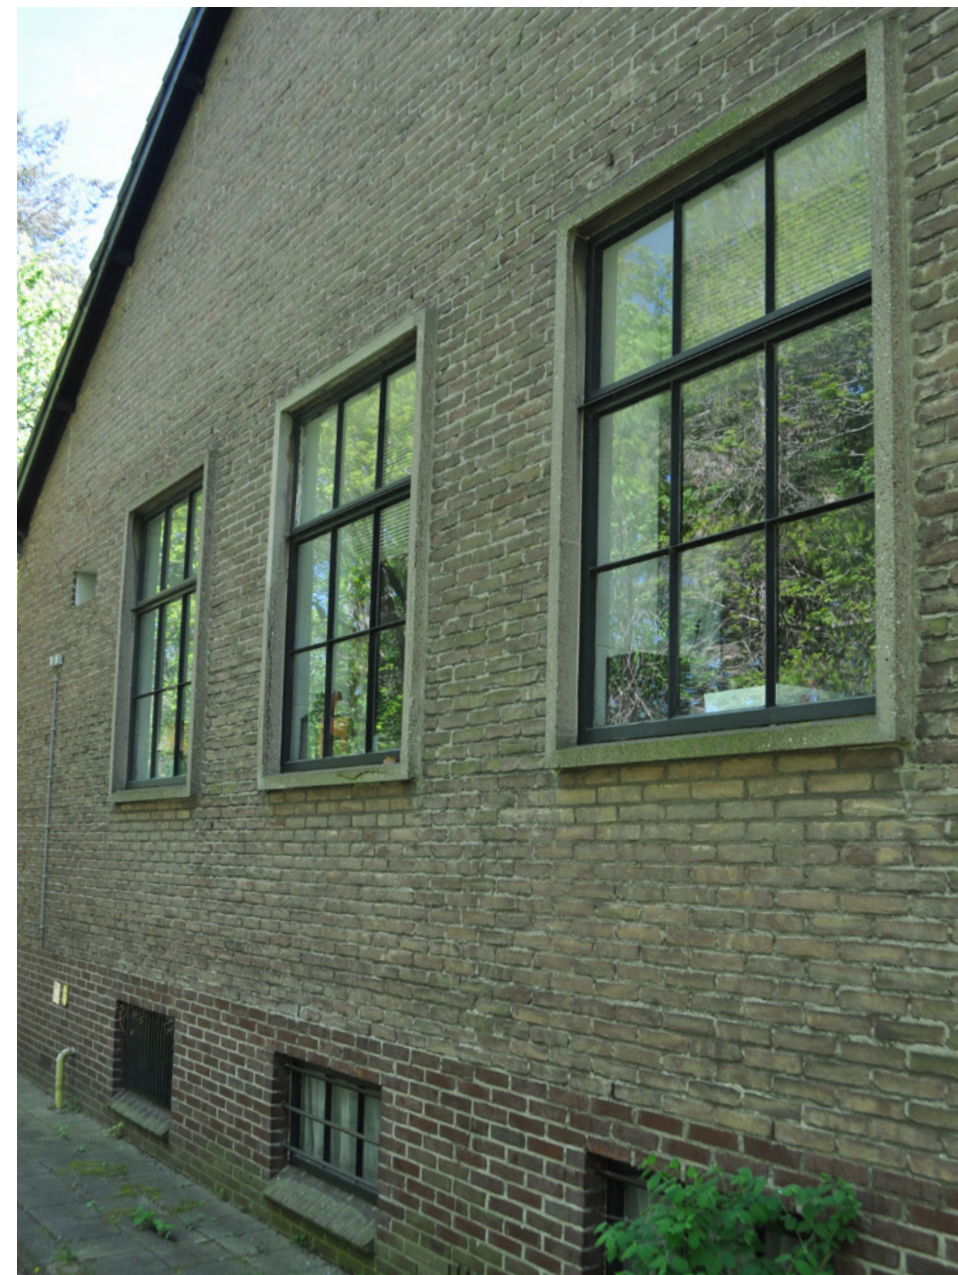
Ramen in de noordelijke kopgevel met betonnen kozijnen
